REGGIA DI CASERTA

**SCHEDA CONSERVATIVA  
BENE FOTOGRAFICO**

Collezione *Terrae Motus* – Reggia di Caserta

Installazione che comprende le opere: *Denis Speight with thornes; Jack with crown; Skull and crossbones; Jill Chapman; Denis Speight with flowers*

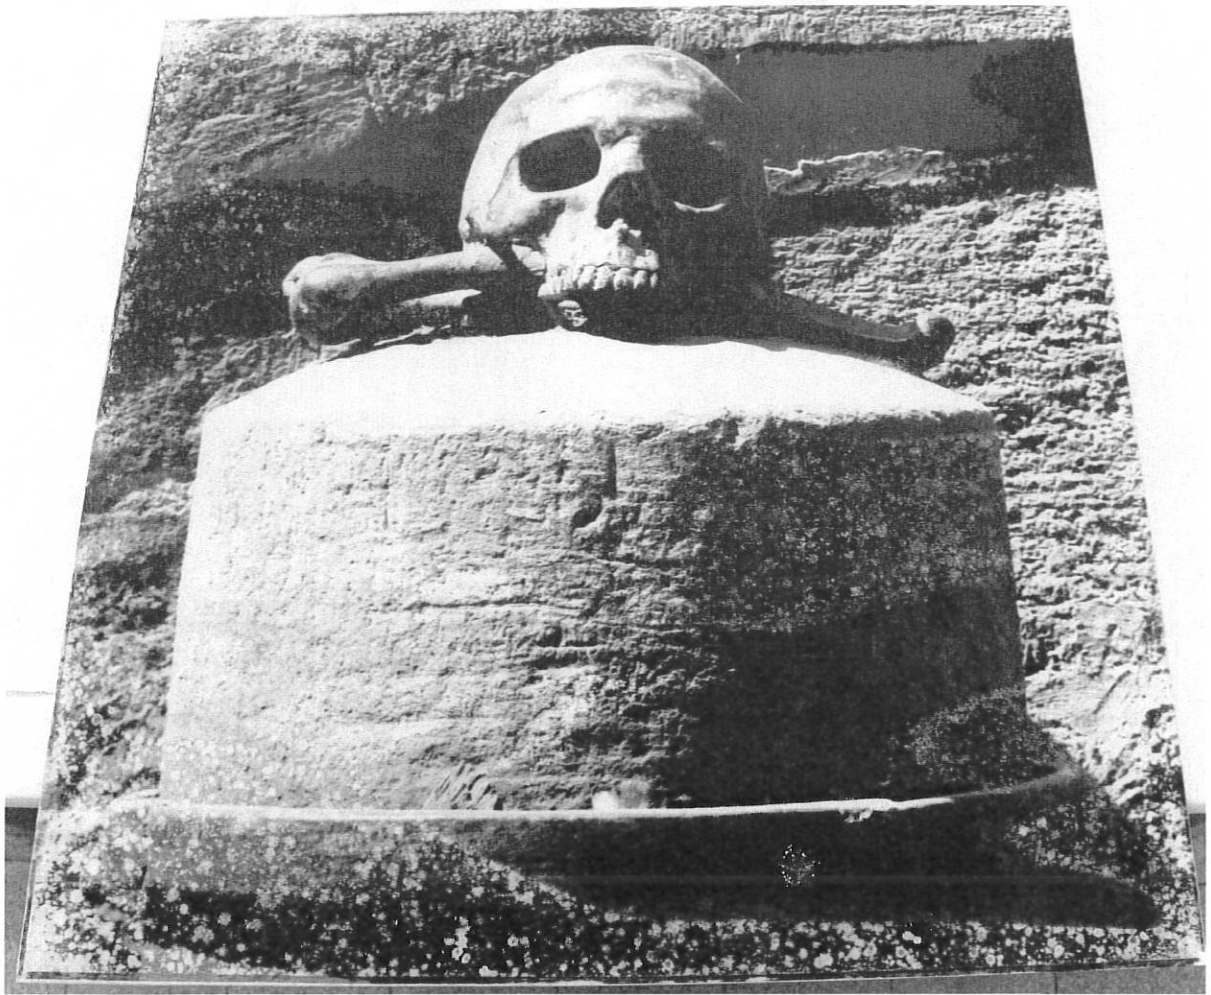
Fig.1. *Skull and crossbones. - Lato recto.*

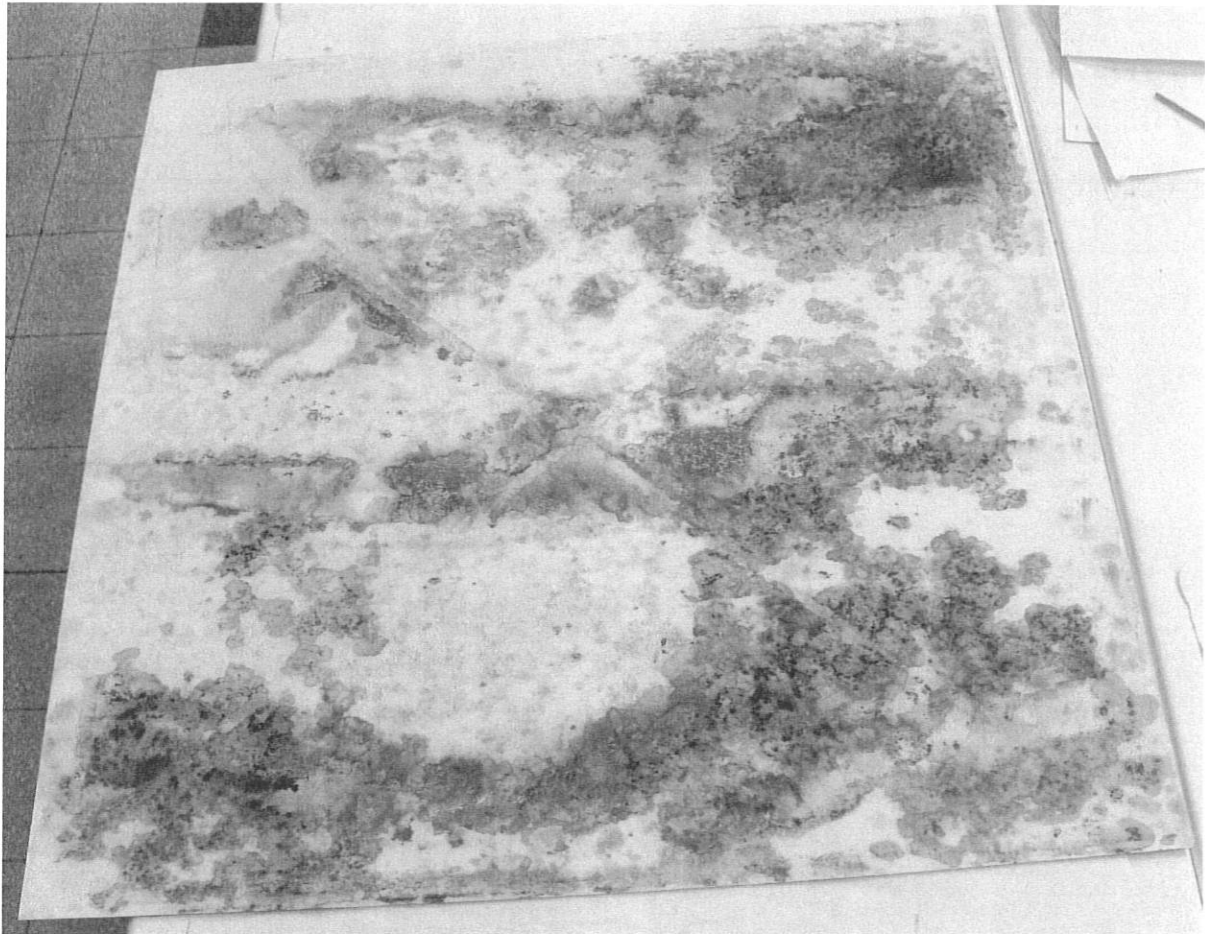
**Fig. 2.** *Skull and crossbones.* - Lato verso.

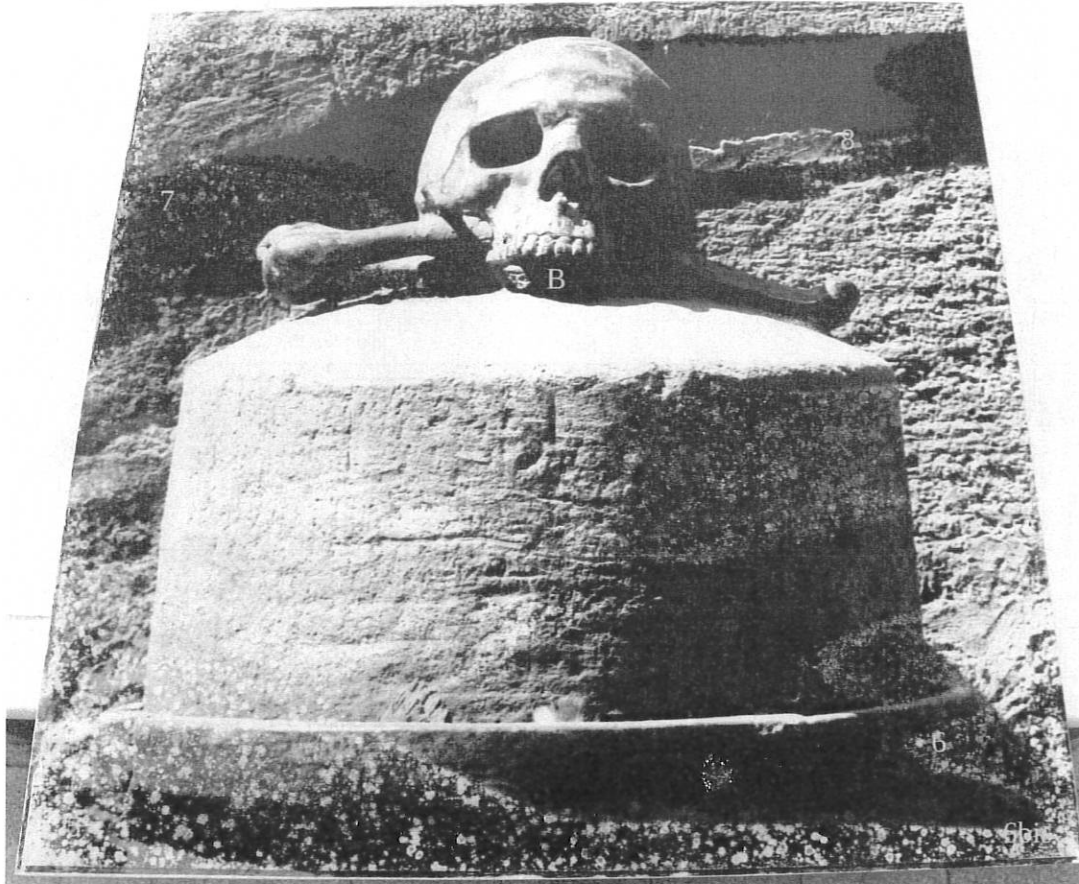
Recto immagine

1. I Punti verdi evidenziano i punti in cui è stato effettuato il campionamento.
2. Spaccature dello strato dell'emulsione localizzate lungo i margini, principalmente in corrispondenza degli angoli.
3. Escrescenze e macchie sullo strato dell'emulsione dovute all'azione degli agenti patogeni.

Condizioni ambientali e di alloggiamento non idonee. Le condizioni termoigrometriche dei locali di conservazione dell'opera sono pessimi con un U.R. superiore al 55% (tra il 60%-70%) e una temperatura tra i 18°C – 21°C.

Pessimo.

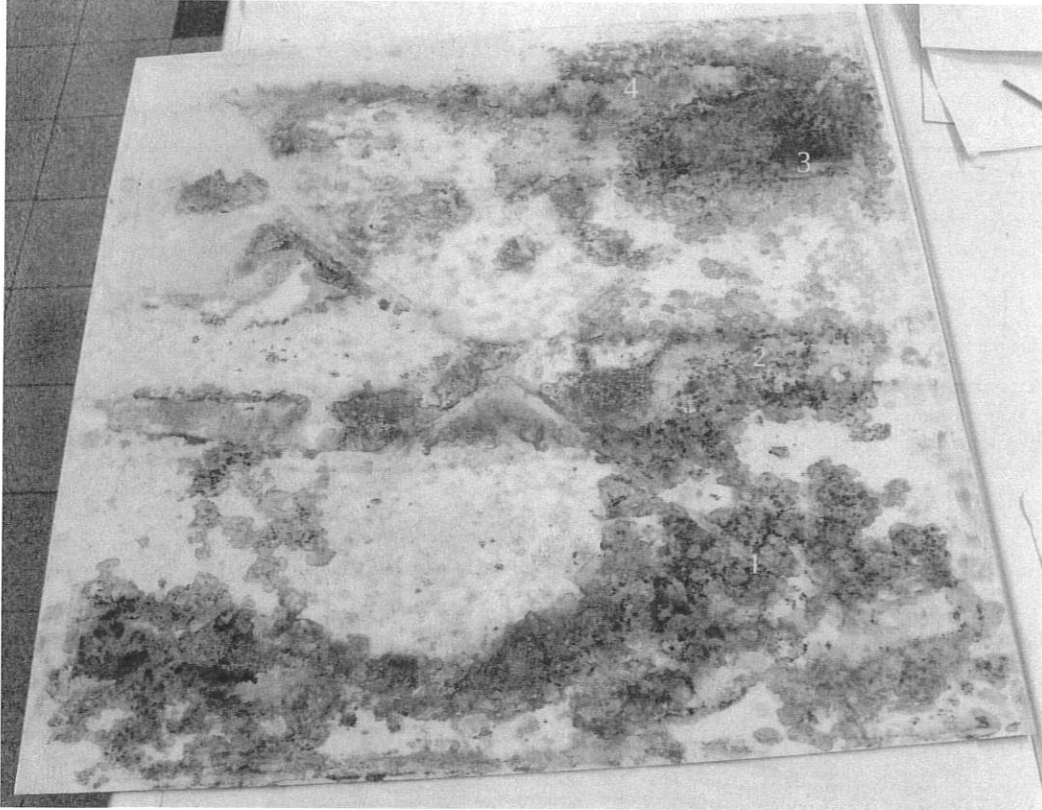
1. I Punti verdi evidenziano i punti in cui è stato effettuato il campionamento.
2. Escrescenze sul supporto secondario. L'attacco degli agenti biodeteriogeni ha aggredito il supporto secondario ed ha aggredito progressivamente tutti gli strati di cartone fino ad arrivare allo strato dell'emulsione.

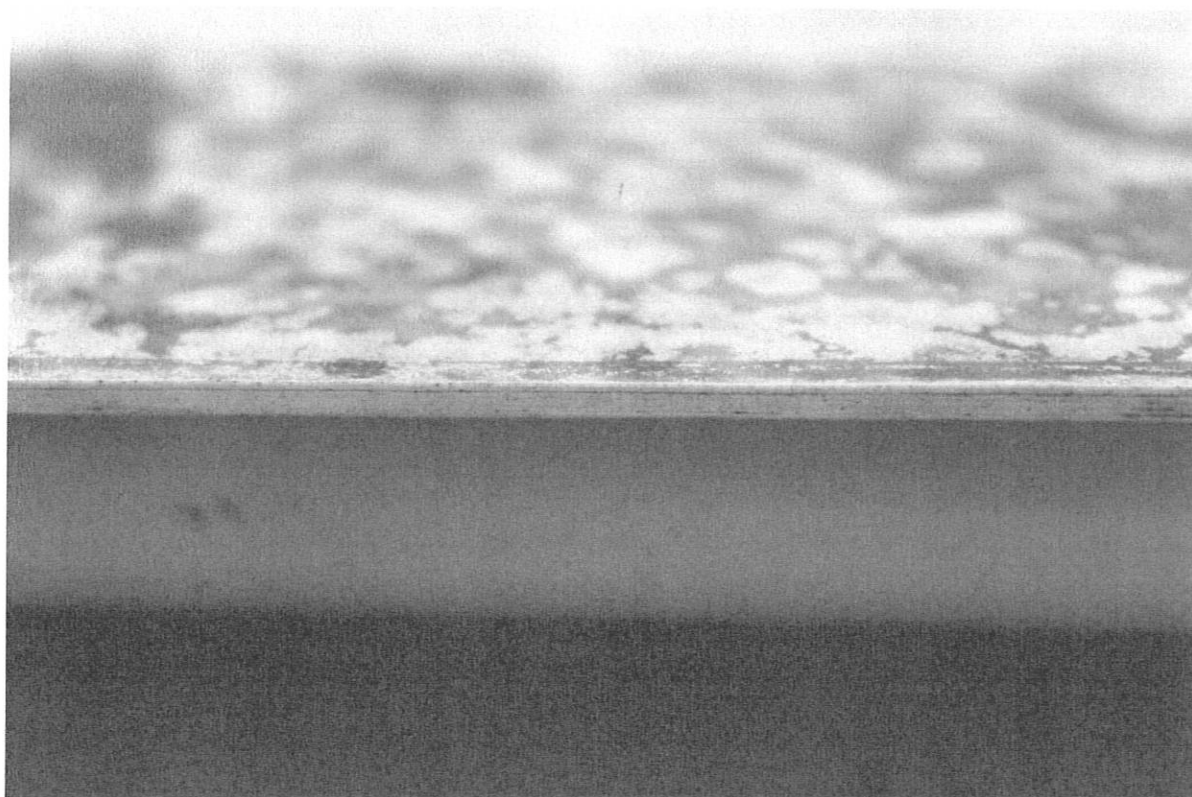
Fig. 4. Supporto primario dell'opera in sezione.

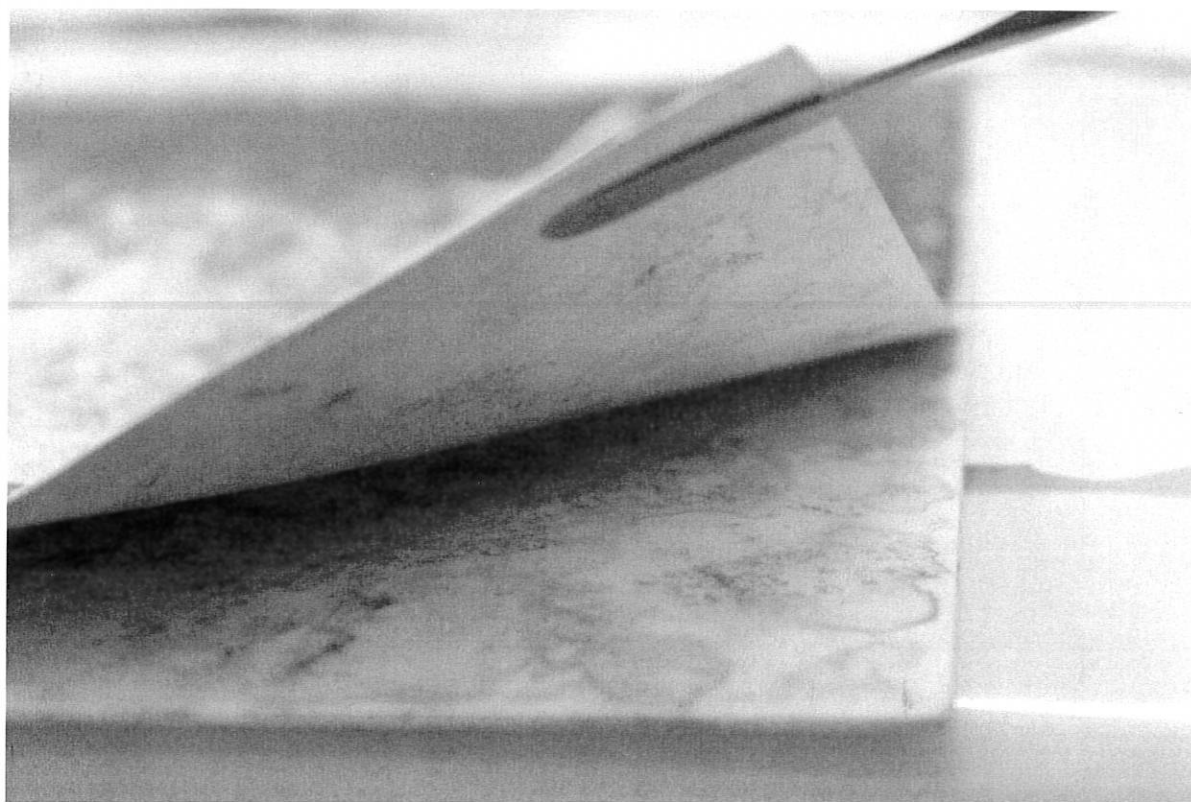
Fig. 5. Distacco degli strati di cartone del supporto secondario con macchie dovute all'azione degli agenti patogeni.
