P.E.B.A.

Piano per l'Eliminazione delle Barriere Architettoniche e di Accessibilità

Stazione Appaltante:
REGGIA DI CASERTA

Data:
giugno 2024

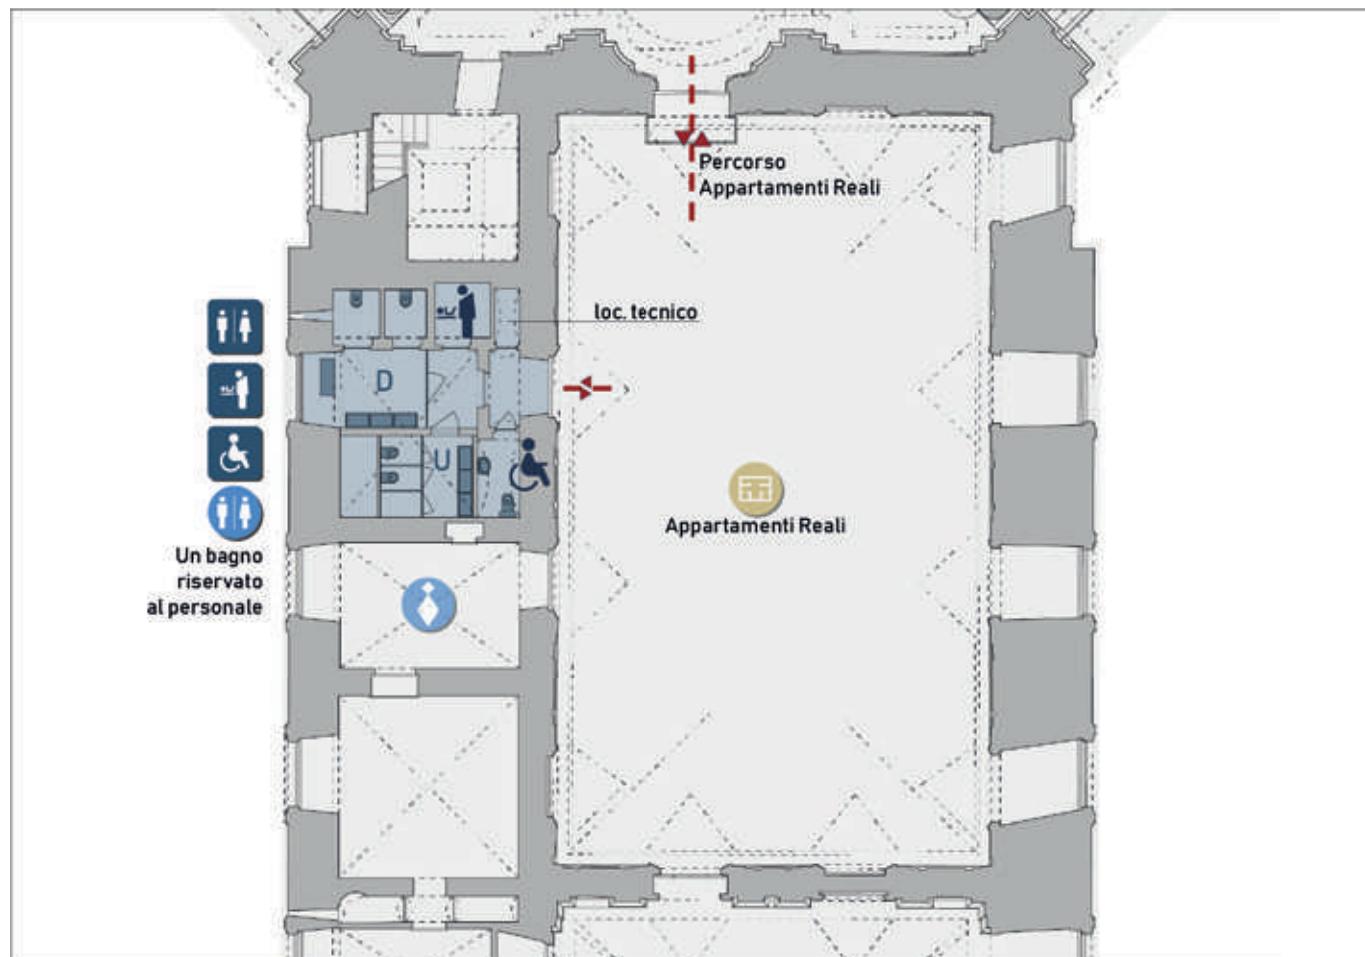
Campanello di emergenza assente

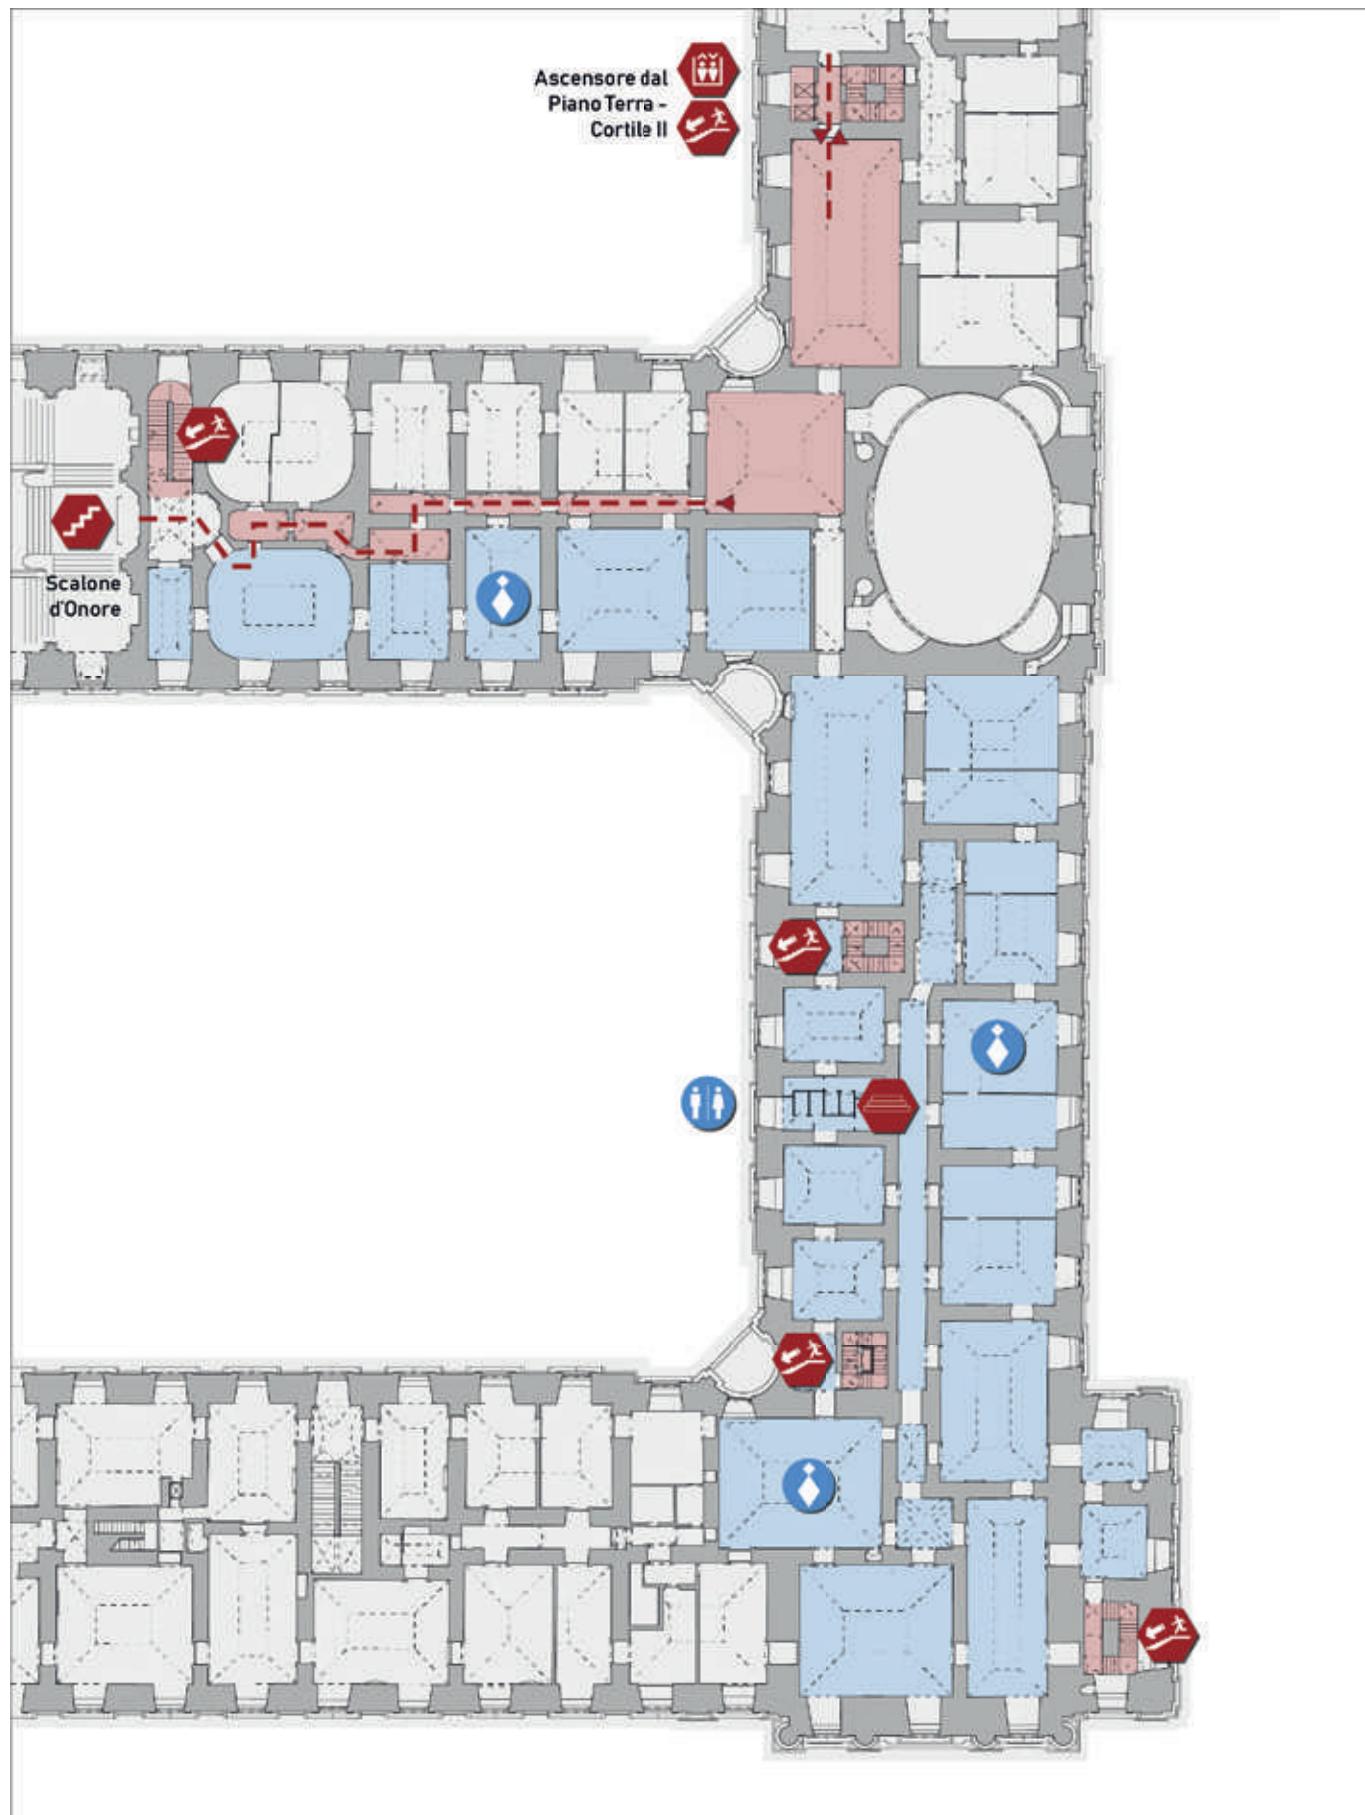
Campanello di emergenza assente
