REGGIA DI CASERTA

ALLEGATO 1

Valutazione dello stato di conservazione delle opere *Skull and crossbones*; *Denis Speight with thornes*; *Jack with crown*; *Jill Chapman*; *Denis Speight with flowers* di Robert Mapplethorpe, del 1983, conservata presso la *Collezione Terrae Motus* della Reggia di Caserta.

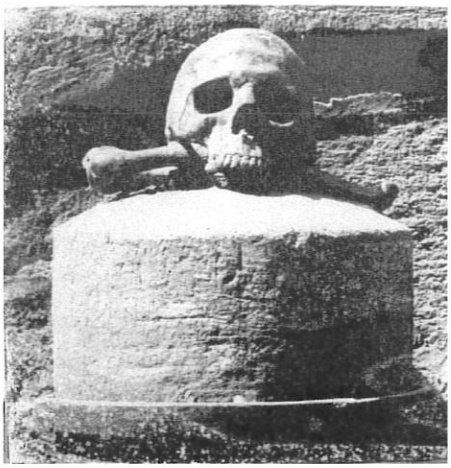
1. R. Mapplethorpe, *Skull and crossbones*

Le fotografie presentano un pessimo stato di conservazione. In particolare l'opera, *Skull and crossbones*, esaminata presso il Laboratorio di Restauro per i Beni Archivistici e Librari dove **è stata smontata dalla sua cornice originale, presenta attacchi di tipo biologico e chimico** con l'azione di agenti biodeteriogeni che hanno aggredito sia il supporto che lo strato dell'emulsione che risultano notevolmente compromessi.

Il supporto secondario è costituito da cartone multistrato pressato. Si presenta imbarcato e ondulato in corrispondenza dei margini e in alcuni punti ha perso coesione con il supporto primario dell'opera. L'eccessiva umidità infatti ha causato un rigonfiamento sia dello strato dell'emulsione che dello strato in carta del supporto prima secondario e poi primario. L'attacco degli agenti biodeteriogeni ha aggredito probabilmente dal *verso* il supporto causando escrescenze saline, modificazioni di tipo cromatiche del substrato in carta. Anche lo strato dell'emulsione è stato interessato dall'aggressione dei funghi con conseguenti variazioni di carattere cromatico. Sono visibili efflorescenze fungine di forma circolare in concentrazione maggiore lungo tutti e quattro i bordi e in corrispondenza della parte inferiore della foto. Il colore è virato, soprattutto il nero, a causa dell'azione metabolica degli agenti patogeni sullo strato di gelatina perdendo brillantezza.

In corrispondenza dei margini e degli angoli abbiamo spaccature e lacune dello strato dell'emulsione (vedi allegato 2 per consultare la scheda di conservazione dell'opera).

Le analisi hanno evidenziato come sul supporto secondario (lato *verso*) ci sia una grande concentrazione di colonie di batteri e funghi di cui alcuni hanno migrato su tutti gli altri strati e supporti dell'opera.

L'intervento di restauro dovrà avere l'obbiettivo primario di isolare e neutralizzare l'azione degli agenti biodeteriogeni sulle parti più significative delle opere e che ne costituiscono l'essenza stessa, quindi lo strato dell'immagine. Allo stesso tempo l'intervento dovrà essere il meno invasivo possibile utilizzando materiali del tutto reversibili.
