P.E.B.A.

Piano per l'Eliminazione delle Barriere Architettoniche e di Accessibilità

Stazione Appaltante:
REGGIA DI CASERTA

Data:
giugno 2024

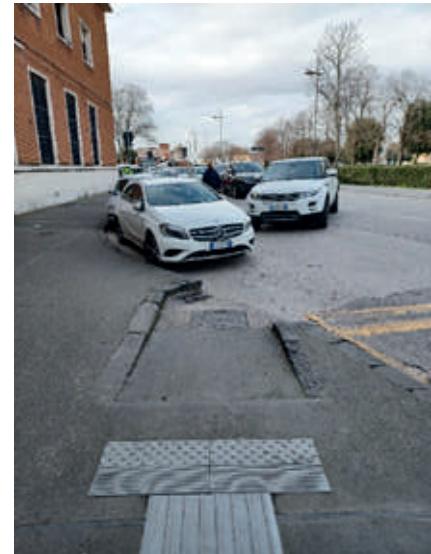
FOTO 3 – Uscita stazione rampa di raccordo

Assenza di luoghi di sosta e sedute per tutti i tipi di utenza
Segnaletica di orientamento e di informazione per il Parco e la Reggia assente e/o insufficiente

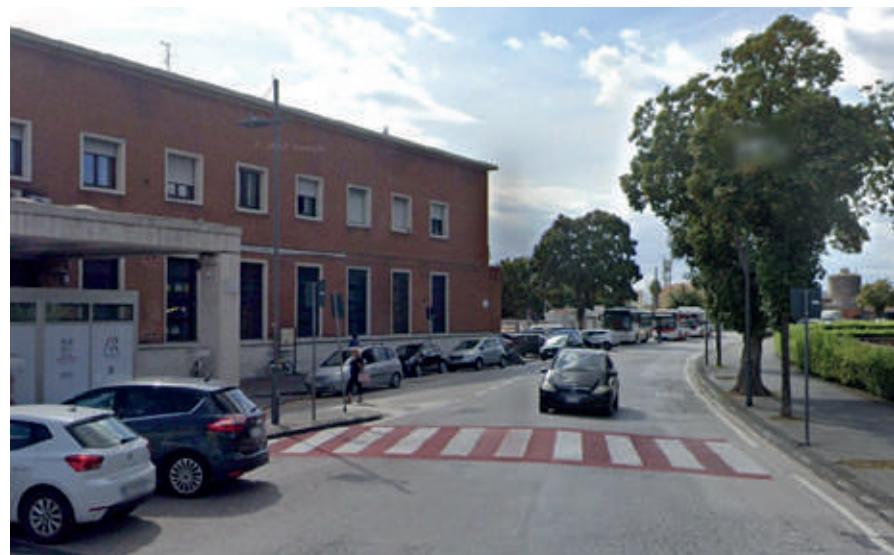
FOTO 5 –Uscita stazione attraversamento pedonale

Attraversamenti pedonali non accessibili a persone con disabilità motorie per mancanza di rampe di raccordo da uno o entrambi i lati

Assenza di luoghi di sosta e sedute per tutti i tipi di utenza

Segnaletica di orientamento e di informazione per il Parco e la Reggia assente e/o insufficiente

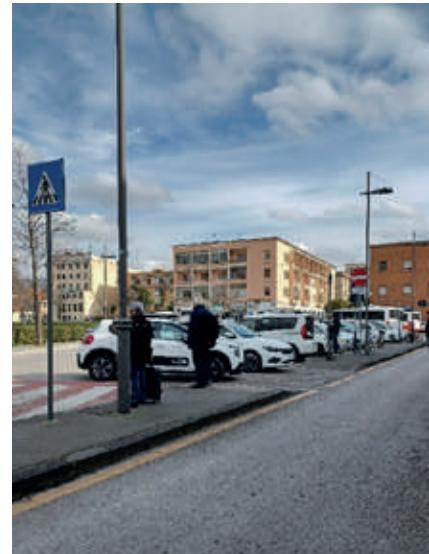
FOTO 9 – Banchina

Attraversamenti pedonali non accessibili a persone con disabilità motorie per mancanza di rampe di raccordo da uno o entrambi i lati

Assenza di luoghi di sosta e sedute per tutti i tipi di utenza

Segnaletica di orientamento e di informazione per il Parco e la Reggia assente e/o insufficiente

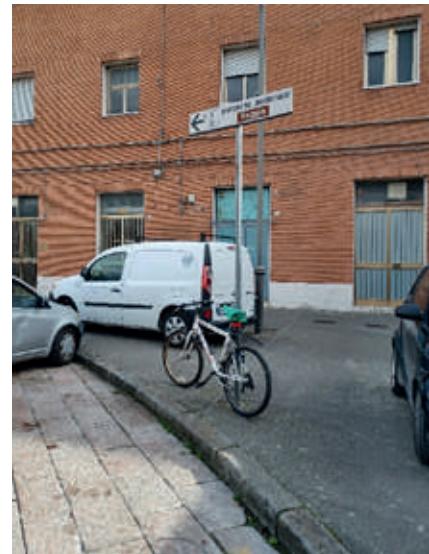
FOTO 12 – Segnaletica

Attraversamenti pedonali non accessibili a persone con disabilità motorie per mancanza di rampe di raccordo da uno o entrambi i lati

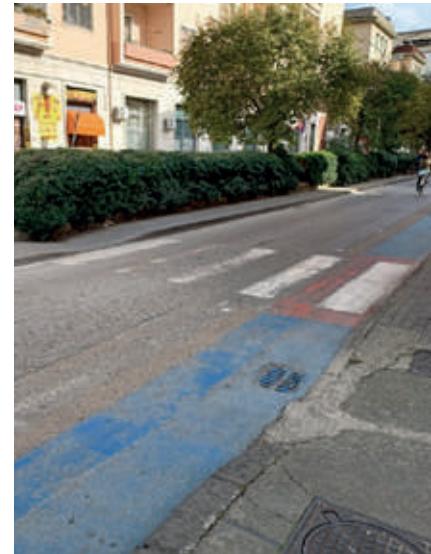
FOTO 14 – Attraversamento

Attraversamenti pedonali non accessibili a persone con disabilità motorie per mancanza di rampe di raccordo da uno o entrambi i lati

Assenza di luoghi di sosta e sedute per tutti i tipi di utenza

Segnaletica di orientamento e di informazione per il Parco e la Reggia assente e/o insufficiente

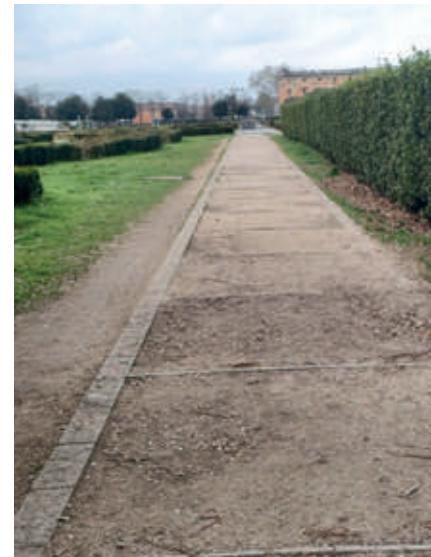
FOTO 17 – Percorso di accesso lato Est uscita parcheggio

Attraversamenti pedonali non accessibili a persone con disabilità motorie per mancanza di rampe di raccordo da uno o entrambi i lati

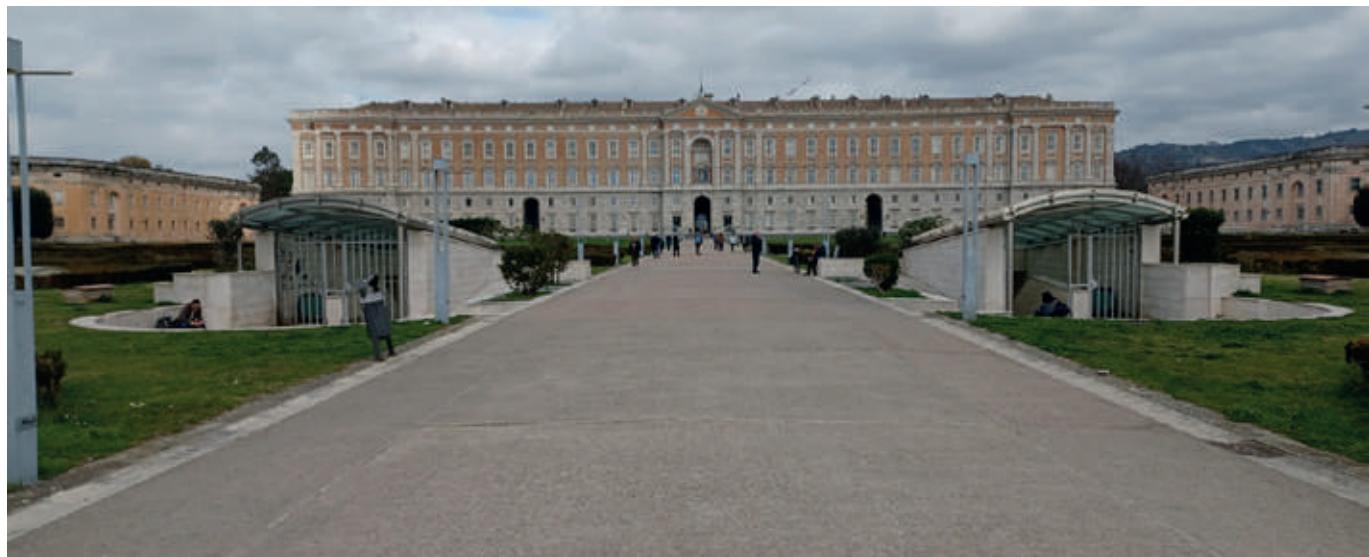
FOTO 18 - Piazza Carlo III percorso principale di accesso

Assenza di luoghi sosta, assenza di luoghi di ombra

Segnaletica di orientamento e di informazione per il Parco e la Reggia assente e/o insufficiente

Necessità di interventi puntuali di manutenzione

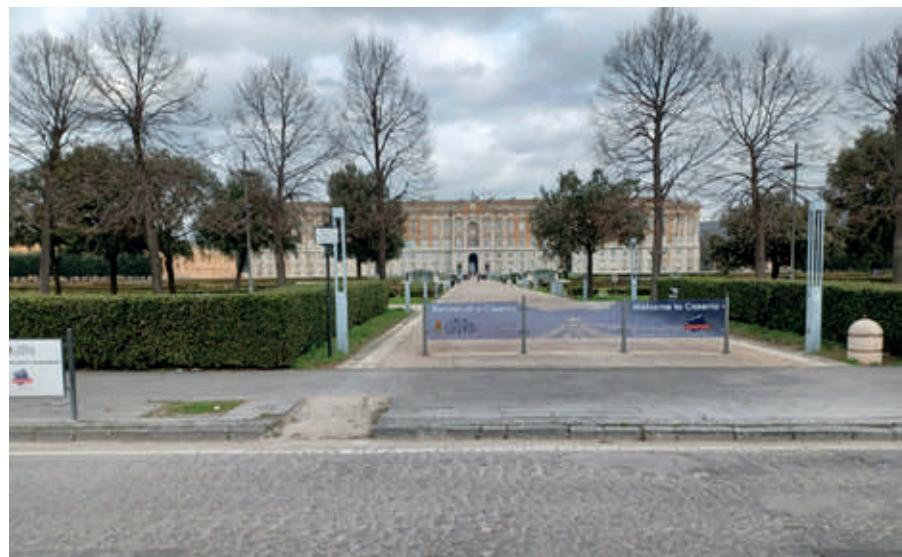
FOTO 20 - Piazza Carlo III percorso principale di accesso parcheggio

Attraversamento scarsamente accessibile per discontinuità del percorso, assenza di strisce pedonali

Assenza di luoghi di sosta e sedute per tutti i tipi di utenza

Segnaletica di orientamento e di informazione per il Parco e la Reggia assente e/o insufficiente

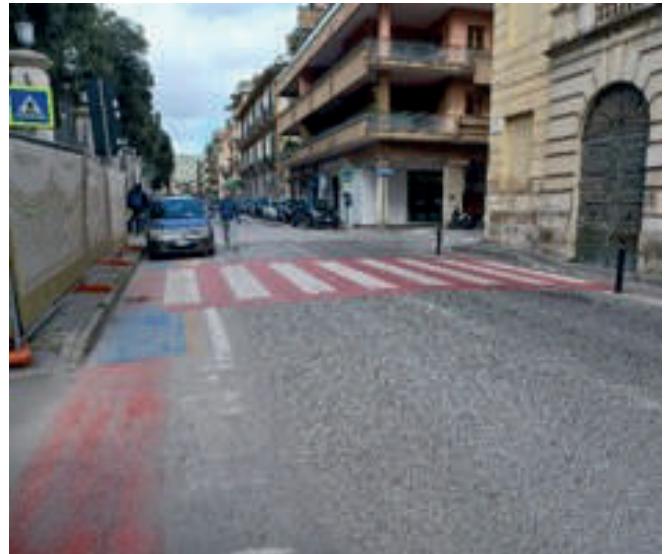
FOTO 2 – Corso Giannone

Attraversamenti pedonali non accessibili a persone con disabilità motorie per mancanza di rampe di raccordo da uno o entrambi i lati

Assenza di luoghi di sosta e sedute per tutti i tipi di utenza

Segnaletica di orientamento e di informazione per il Parco e la Reggia assente e/o insufficiente

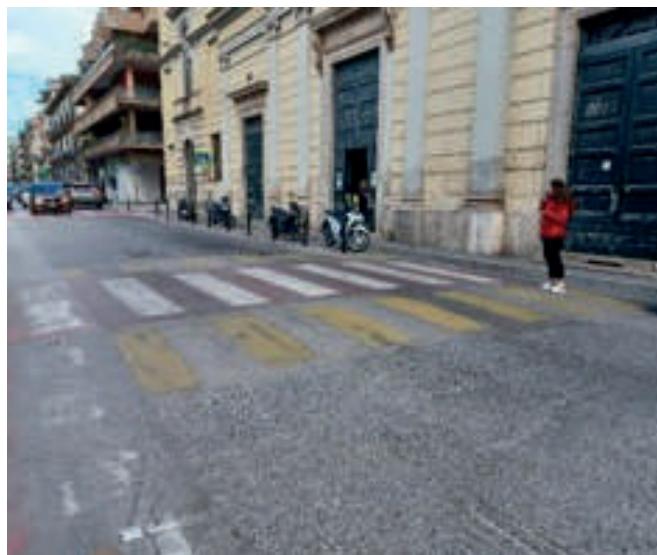
FOTO 3 – Corso Giannone attraversamento pedonale

Attraversamenti pedonali non accessibili a persone con disabilità motorie per mancanza di rampe di raccordo da uno o entrambi i lati

Assenza di luoghi di sosta e sedute per tutti i tipi di utenza

Segnaletica di orientamento e di informazione per il Parco e la Reggia assente e/o insufficiente

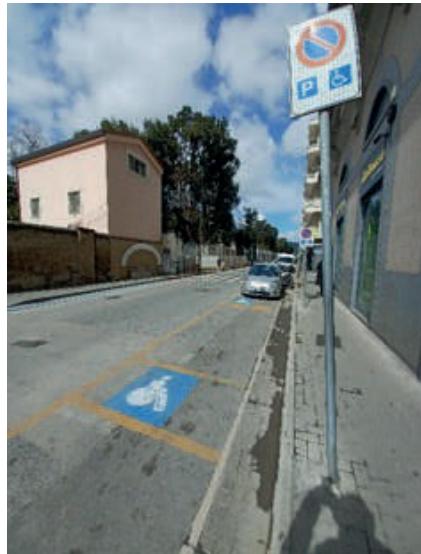
FOTO 5 – Corso Giannone

Attraversamenti pedonali non accessibili a persone con disabilità motorie per mancanza di rampe di raccordo da uno o entrambi i lati

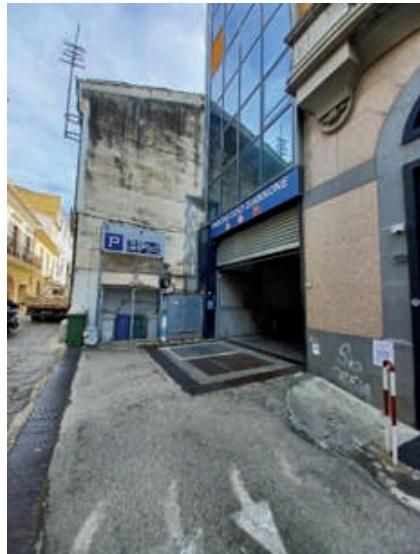
FOTO 6 – Parcheggio Corso Giannone

Assenza posti auto riservati a persone con disabilità motorie

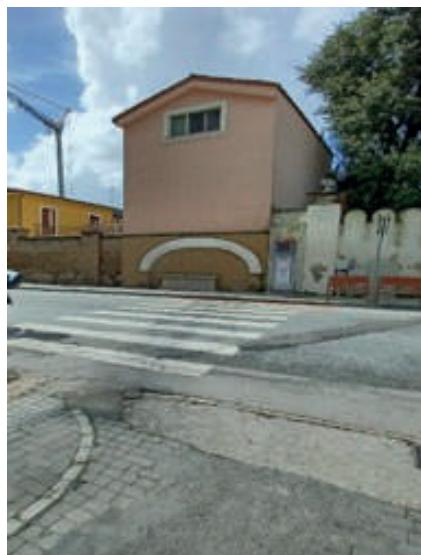
FOTO 8 – Corso Giannone

Attraversamenti pedonali non accessibili a persone con disabilità motorie per mancanza di rampe di raccordo da uno o entrambi i lati

Assenza di luoghi di sosta e sedute per tutti i tipi di utenza

Pavimentazioni dissestate

Segnaletica di orientamento e di informazione per il Parco e la Reggia assente e/o insufficiente

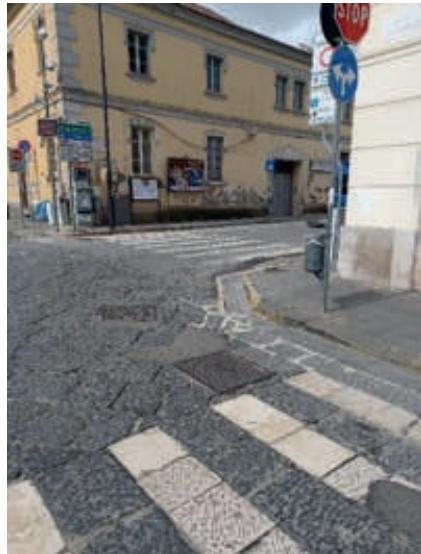
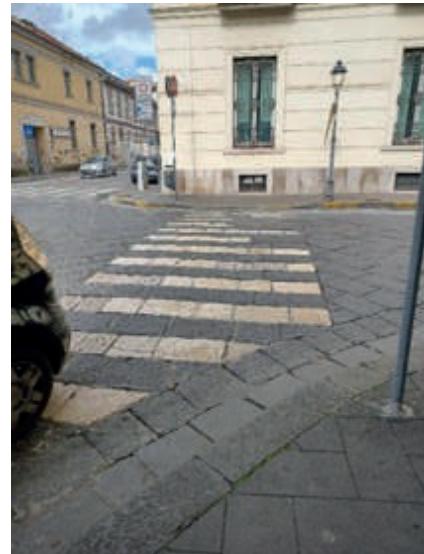
FOTO 11 - 12 - Angolo Piazza Vanvitelli - Corso Giannone

Attraversamenti pedonali non accessibili a persone con disabilità motorie per mancanza di rampe di raccordo da uno o entrambi i lati
Segnaletica di orientamento e di informazione per il Parco e la Reggia assente e/o insufficiente

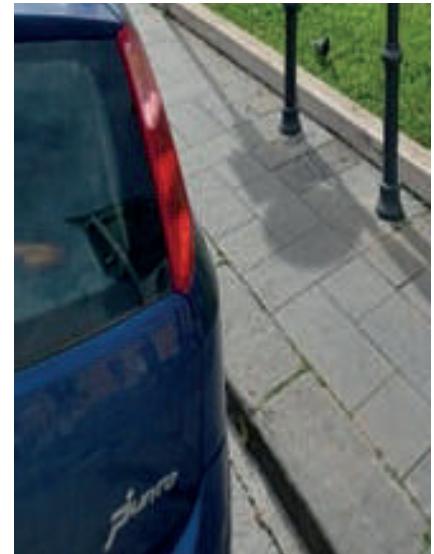
FOTO 13 - Piazza Vanvitelli

Marcipiede scarsamente accessibile per ostacoli lungo il percorso

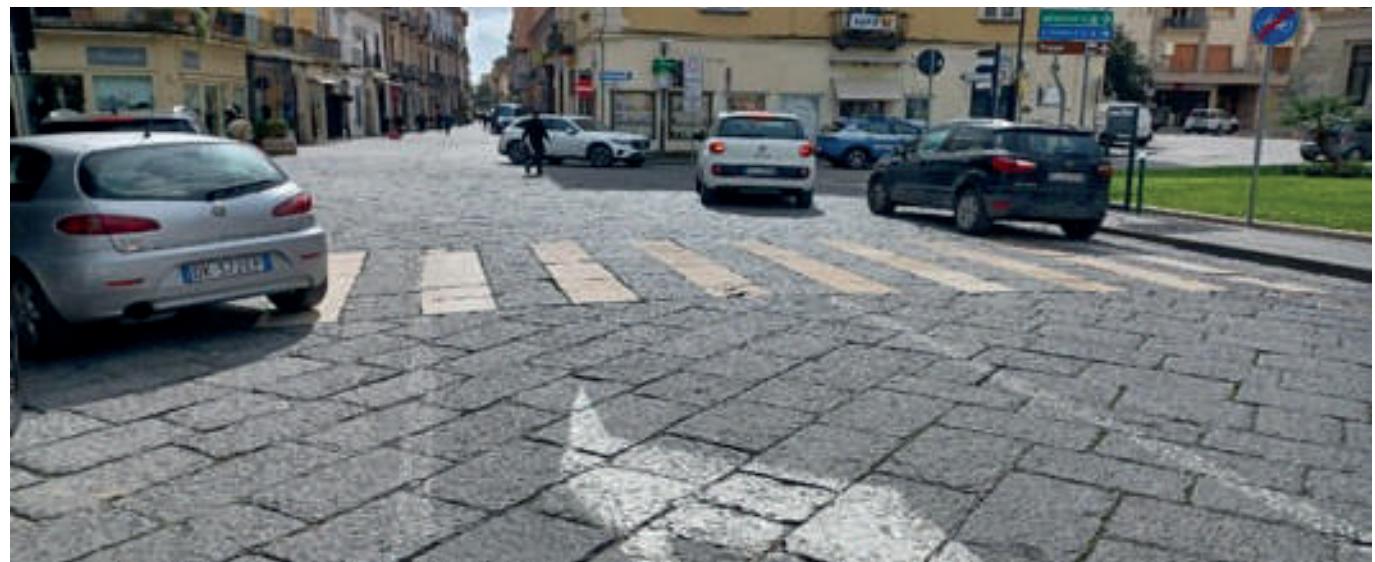
FOTO 14 - Piazza Vanvitelli

Attraversamenti pedonali non accessibili a persone con disabilità motorie per mancanza di rampe di raccordo da uno o entrambi i lati
Assenza di luoghi di sosta e sedute per tutti i tipi di utenza
Pavimentazioni dissestate
Segnaletica di orientamento e di informazione per il Parco e la Reggia assente e/o insufficiente

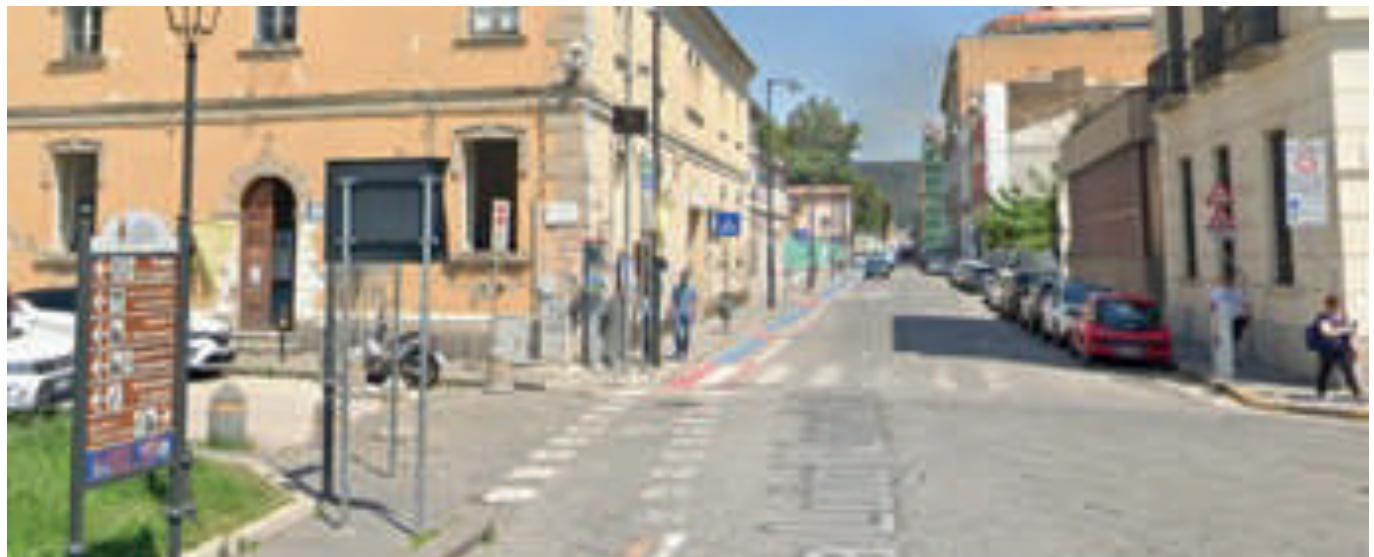
FOTO 15 – Piazza Vanvitelli - Corso Giannone

Attraversamenti pedonali non accessibili a persone con disabilità motorie per mancanza di rampe di raccordo da uno o entrambi i lati

Pavimentazioni lisce e dissestate

Segnaletica di orientamento e di informazione per il Parco e la Reggia assente e/o insufficiente

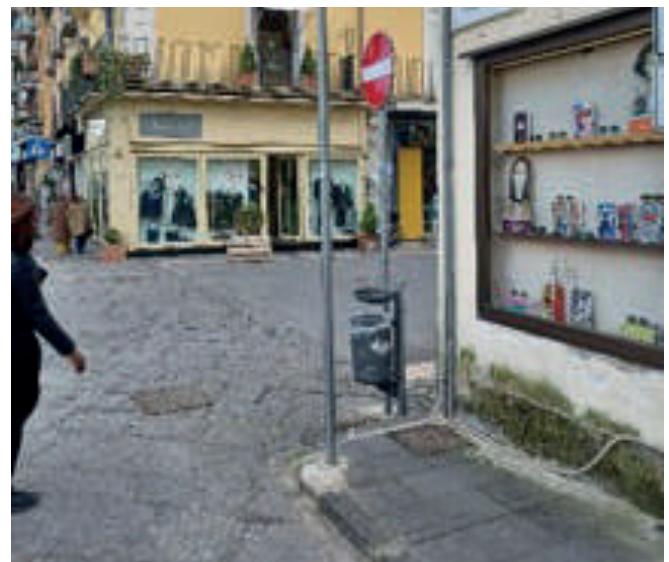
FOTO 17 – Piazza Vanvitelli

Attraversamenti pedonali non accessibili a persone con disabilità motorie per mancanza di rampe di raccordo da uno o entrambi i lati

Pavimentazioni lisce e dissestate

Segnaletica di orientamento e di informazione per il Parco e la Reggia assente e/o insufficiente

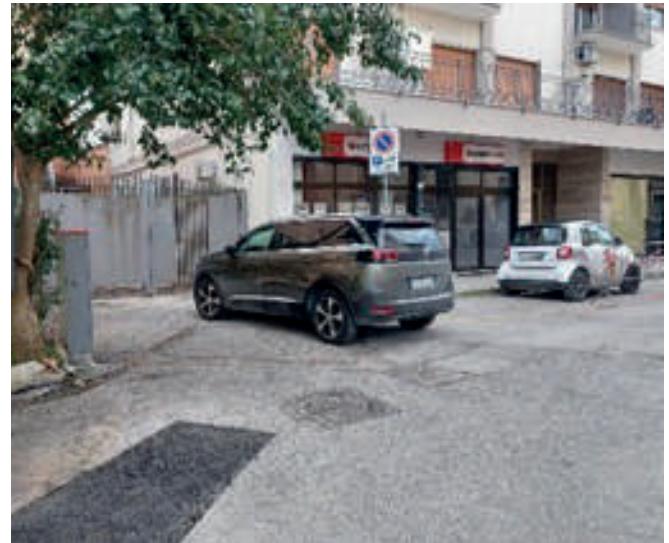
FOTO 19 – Piazza Vanvitelli

Attraversamenti pedonali non accessibili a persone con disabilità motorie per mancanza di rampe di raccordo da uno o entrambi i lati

Pavimentazioni lisce e dissestate

Segnaletica di orientamento e di informazione per il Parco e la Reggia assente e/o insufficiente

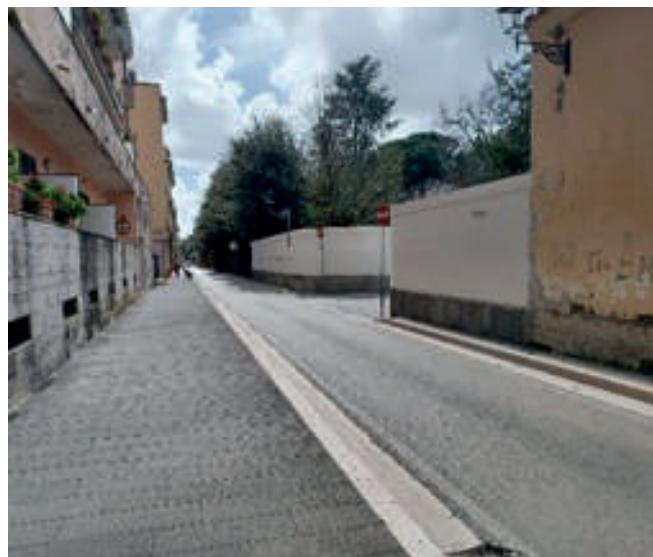
FOTO 20 – Via R. Gasparri Accesso al parcheggio dipendenti

Attraversamenti pedonali non accessibili a persone con disabilità motorie per mancanza di rampe di raccordo da uno o entrambi i lati

Segnaletica di orientamento e di informazione assente e/o insufficiente

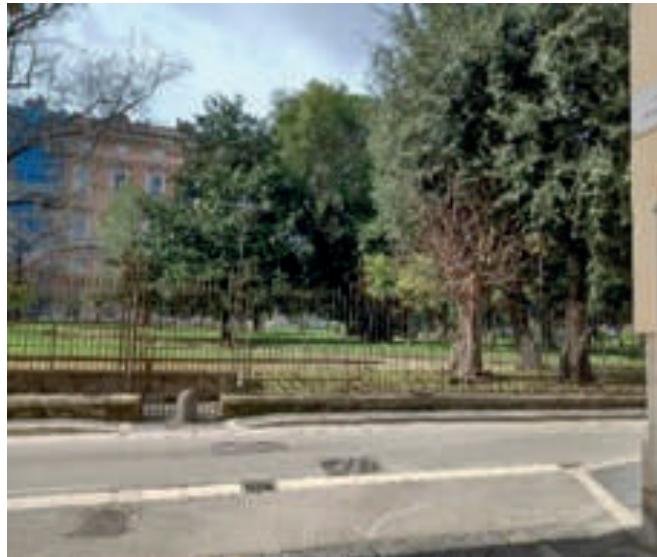
FOTO 22 – Accesso pedonale al parco da via R. Gasparri

Segnaletica di orientamento e di informazione per il Parco e la Reggia assente e/o insufficiente
Accesso pedonale al parco chiuso con presenza di ostacoli

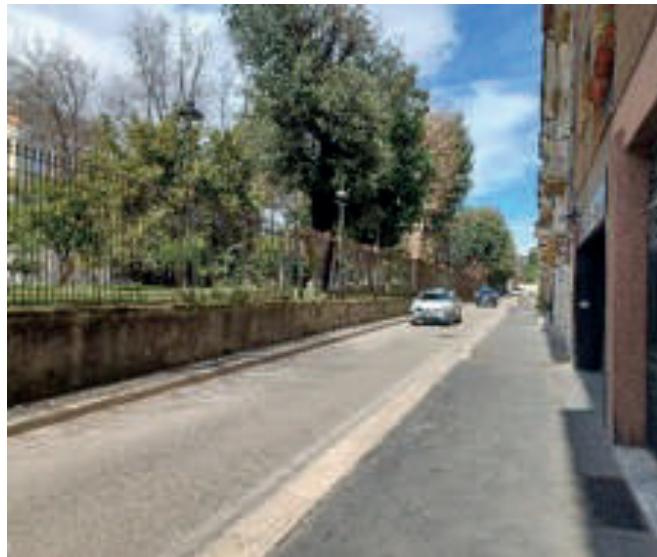
FOTO 24 – Via R. Gasparri

Attraversamenti pedonali non accessibili a persone con disabilità motorie per mancanza di rampe di raccordo da uno o entrambi i lati e assenza di strisce pedonali
Marcipiede scarsamente accessibile per ostacoli lungo il percorso
Segnaletica di orientamento e di informazione per il Parco e la Reggia assente e/o insufficiente

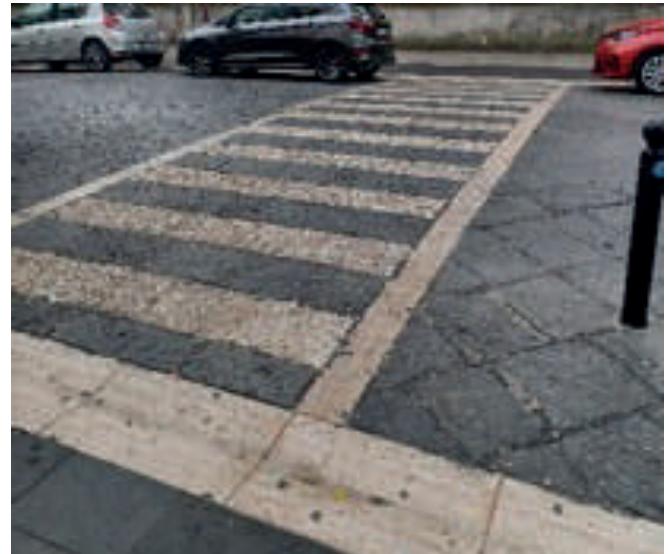
FOTO 27 – Corso Trieste attraversamento

Presenza saltuaria di ostacoli e dissesti nella pavimentazione

Segnaletica di orientamento e di informazione per il Parco e la Reggia assente e/o insufficiente

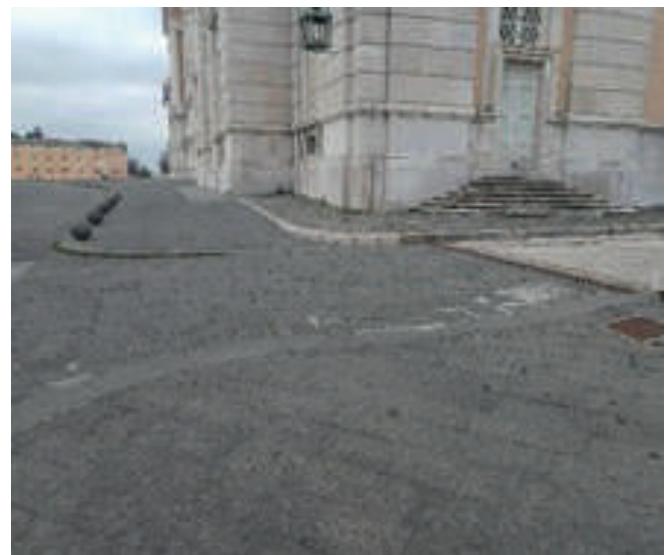
FOTO 29 – Corso Trieste

Presenza saltuaria di ostacoli

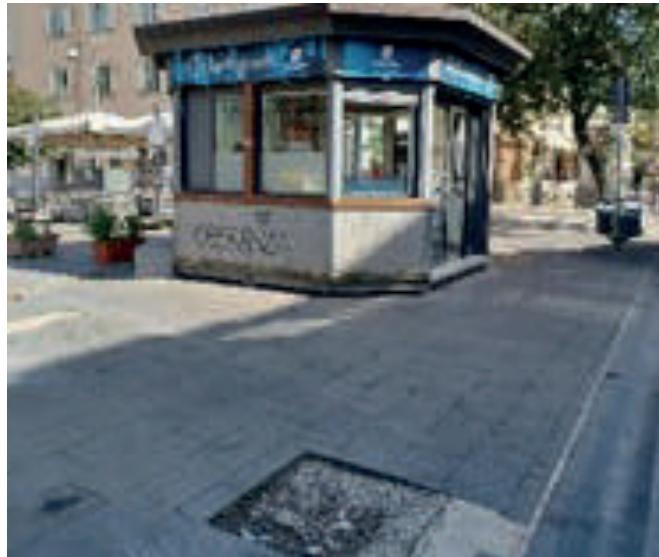
FOTO 30 – Piazza Gramsci Chiosco informazioni turistiche

Non accessibile a persone con disabilità motorie per assenza di rampe di raccordo al marciapiede della piazza
Altezza banco non idonea a tutti i tipi di utenza

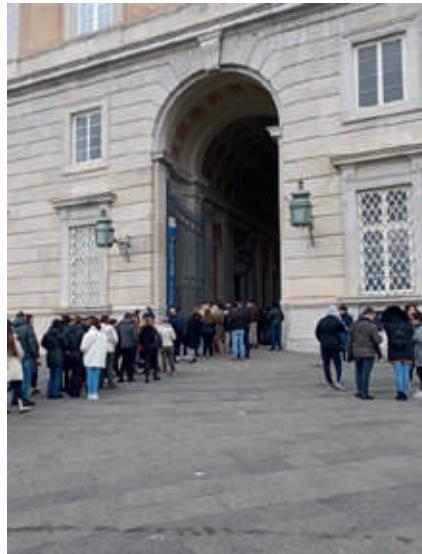
FOTO 1 – Biglietteria, vista dall'esterno

Funzione non facilmente individuabile

Segnaletica di informazione e di orientamento non sufficiente

Assenza di sistema di icone per informazioni sui livelli di accessibilità presenti

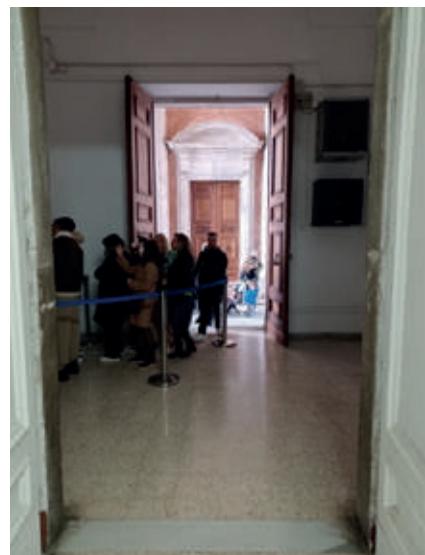
FOTO 4 – Ingresso dalla prima sala vista dall'interno

Assenza di spazi temporanei di attesa

Altezza arredi non idonei per tutti i tipi di utenza

Assenza di sistema di icone per informazioni sui livelli di accessibilità presenti

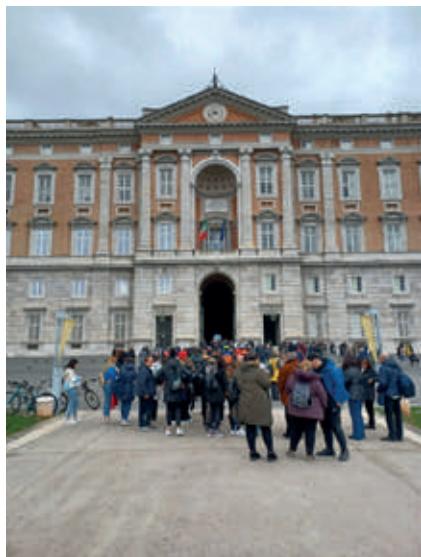
FOTO 7 – Ingresso principale vista dall'esterno

Funzione non facilmente individuabile
Segnaletica di informazione e di orientamento non sufficiente
Assenza di sistema di icone per informazioni sui livelli di accessibilità presenti

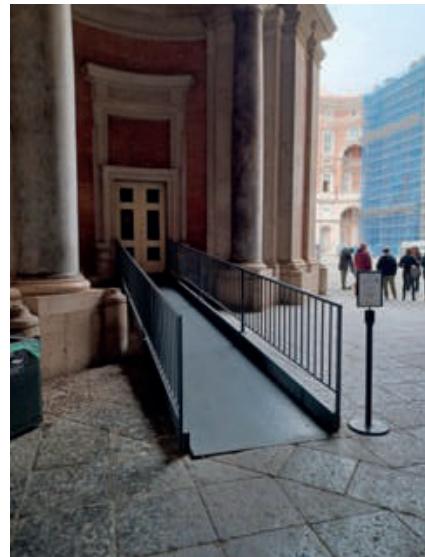
FOTO 10 – Accesso ascensore e infopoint con rampa

Assenza corrimano ad altezza idonea per utenti con disabilità motorie
Assenza di sistema di icone per informazioni sui livelli di accessibilità presenti

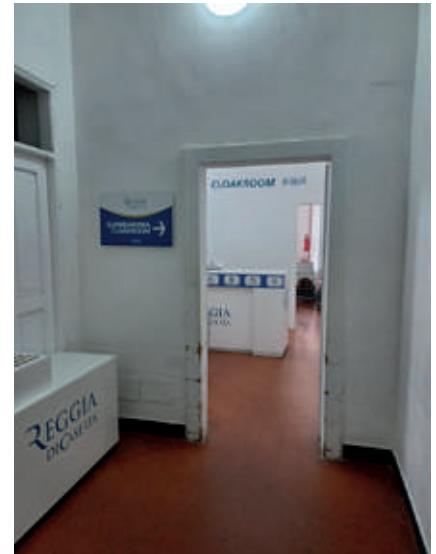
FOTO 3 – Reception

Funzione non facilmente individuabile

Non accessibile a persone con disabilità motorie

Segnaletica di informazione e di orientamento non sufficiente

Assenza di sistema di icone per informazioni sui livelli di accessibilità presenti

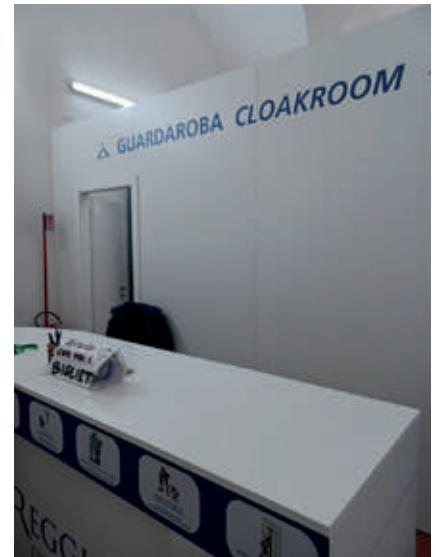
FOTO 5 – Reception

Altezza arredi non idonei per tutti i tipi di utenza

Assenza di sistema di icone per informazioni sui livelli di accessibilità presenti

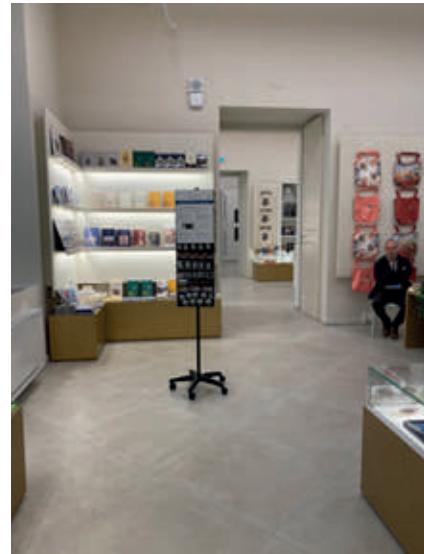
FOTO 3 - Bookshop

Funzione non facilmente individuabile

Segnaletica di orientamento e di informazione parziale e/o non idonea a tutti i tipi di utenza

Assenza di sistema di icone per informazioni sui livelli di accessibilità presenti

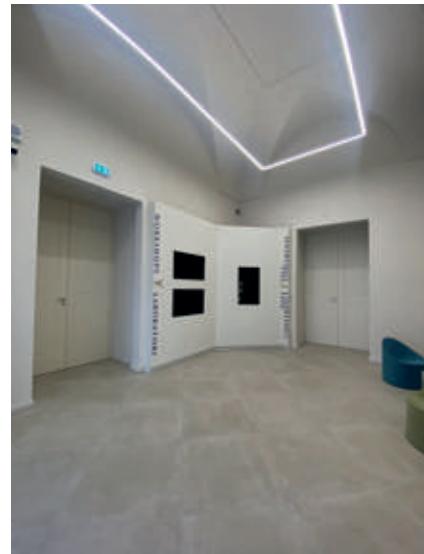
FOTO 6 – Ingresso sala conferenza e laboratori

Funzione non facilmente individuabile

Segnaletica di orientamento e di informazione parziale e/o non idonea a tutti i tipi di utenza

Assenza di sistema di icone per informazioni sui livelli di accessibilità presenti

Segnaletica di emergenza poco evidente

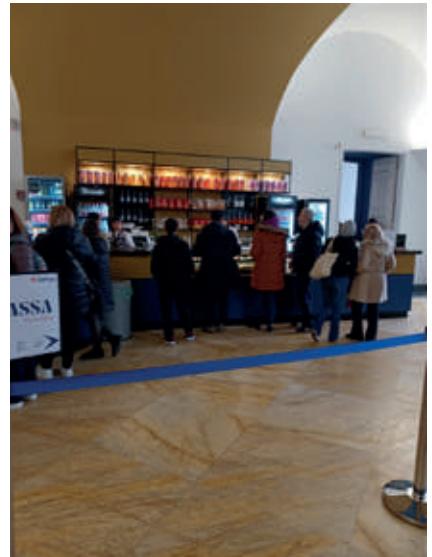
FOTO 3 - Area Caffetteria

Rampa con pendenza non idonea per utenti disabilità motorie

Assenza di corrimano

Altezza arredi non idonei per tutti i tipi di utenza

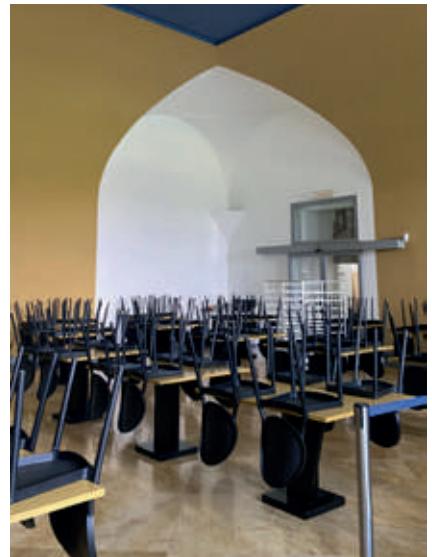
FOTO 6 - Area Ristoro

Altezza arredi non idonei per tutti i tipi di utenza

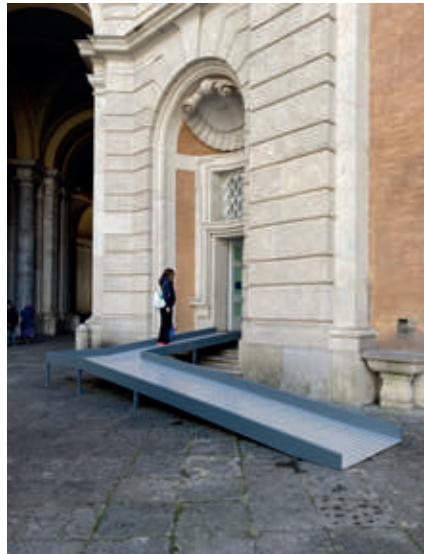
FOTO 1 – Ingresso Servizi Igienici

Funzione non facilmente individuabile

Assenza di sistema di icone per informazioni sui livelli di accessibilità presenti

Segnaletica di emergenza poco evidente

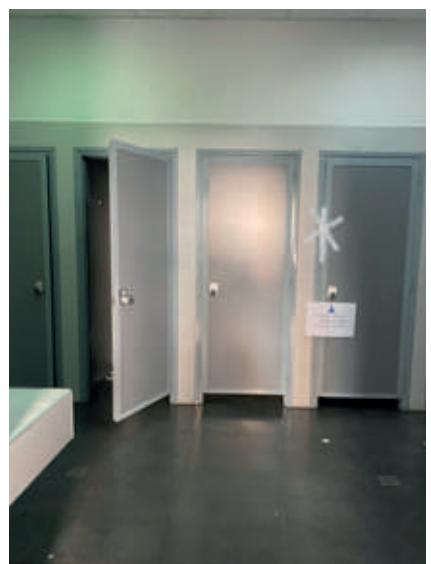
FOTO 6 – Bagno donne

Fasciatoio assente nel blocco servizi

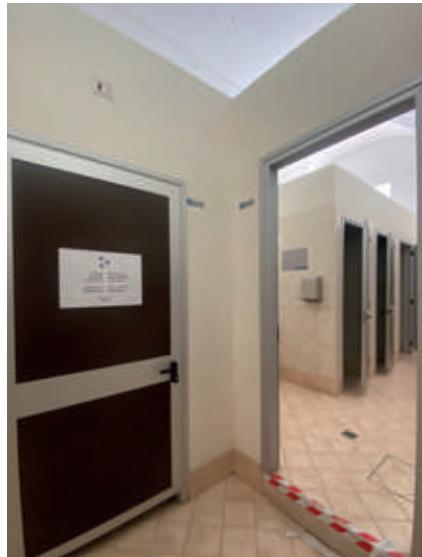
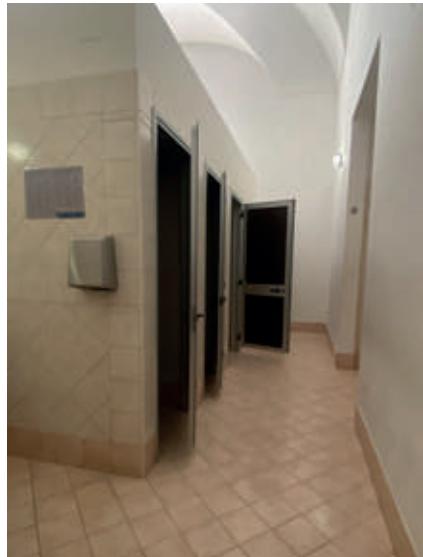
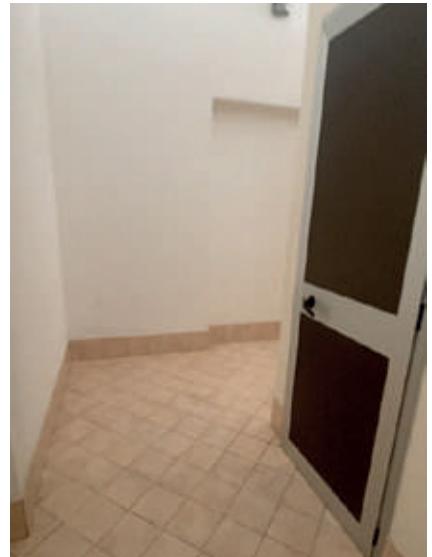
Funzione non facilmente individuabile

Segnaletica di orientamento e di informazione parziale e/o non idonea a tutti i tipi di utenza

Assenza di sistema di icone per informazioni sui livelli di accessibilità presenti

Segnaletica di emergenza poco evidente

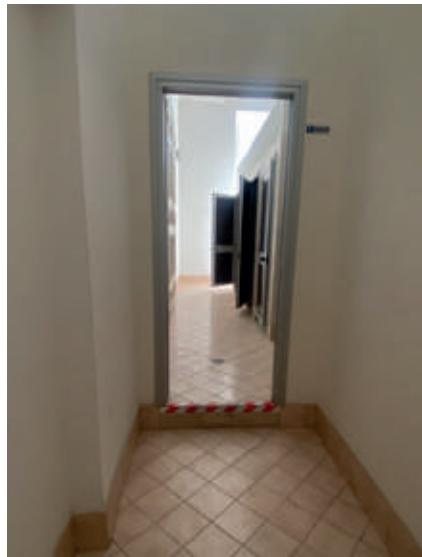
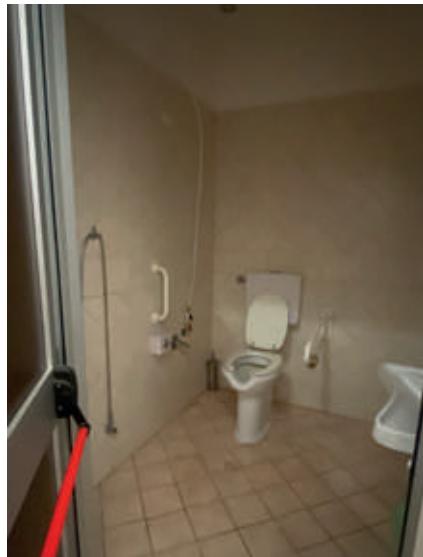
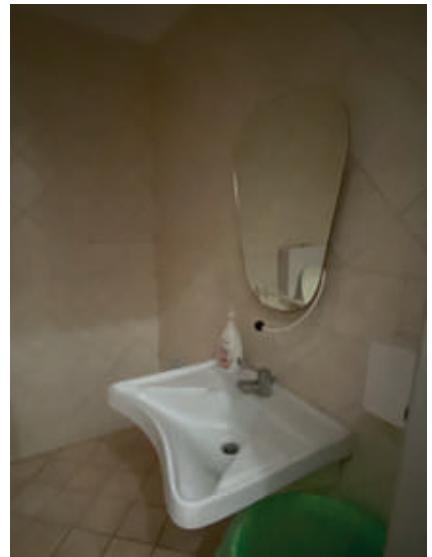
Fasciatoio assente nel blocco servizi

Assenza di accessori di supporto

Campanello di emergenza assente

Infografica non sufficiente

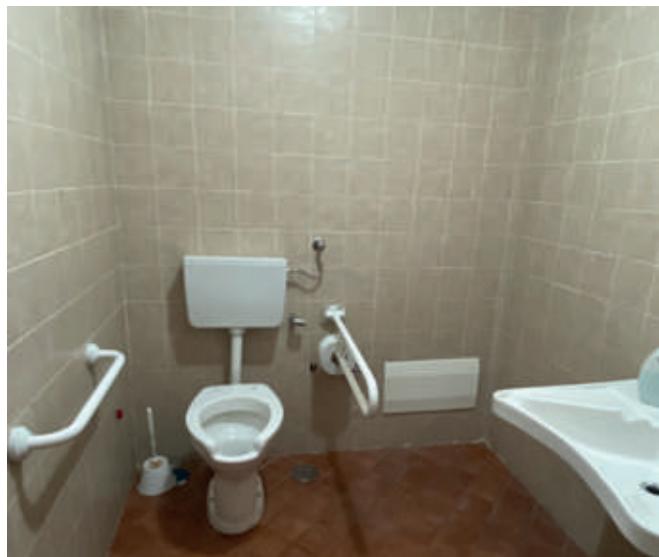
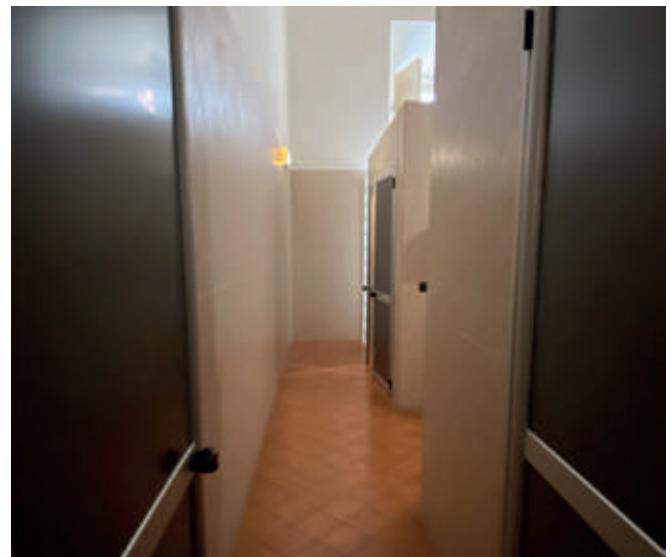
Funzione non facilmente individuabile

Segnaletica di orientamento e di informazione parziale e/o non idonea a tutti i tipi di utenza

Assenza di sistema di icone per informazioni sui livelli di accessibilità presenti

Segnaletica di emergenza poco evidente

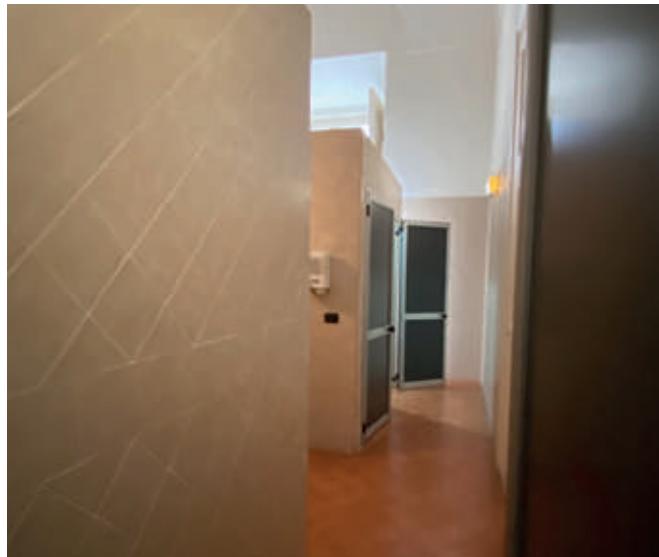
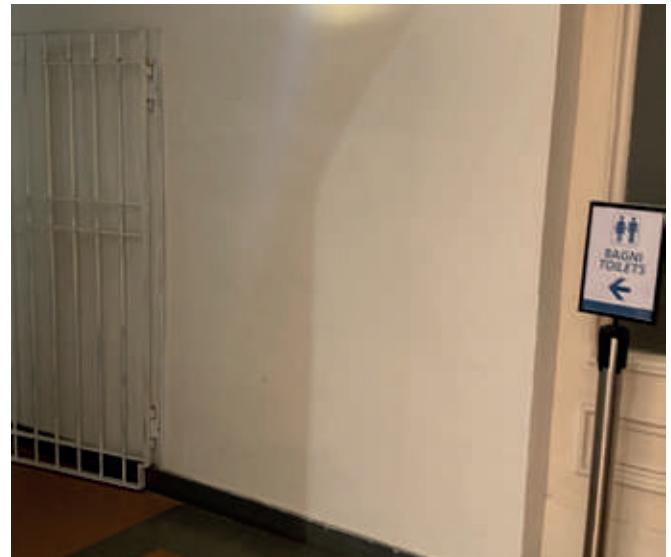
Fasciatoio assente nel blocco servizi

Assenza di accessori di supporto

Campanello di emergenza assente

Infografica non sufficiente

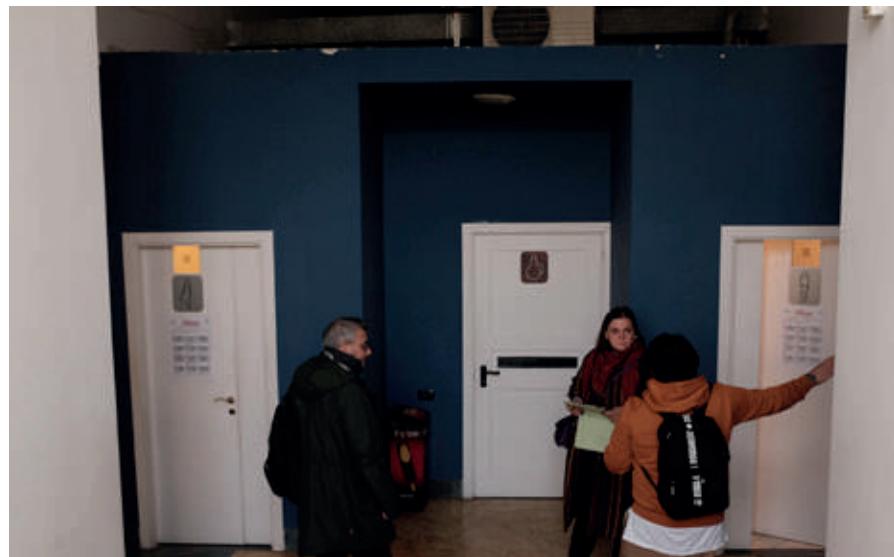
FOTO 1 – Ingresso Servizi Igienici

Segnaletica di orientamento e di informazione parziale e/o non idonea a tutti i tipi di utenza

Assenza di sistema di icone per informazioni sui livelli di accessibilità presenti

Segnaletica di emergenza poco evidente

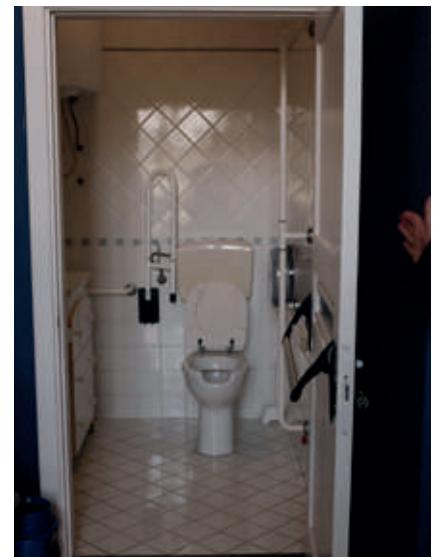
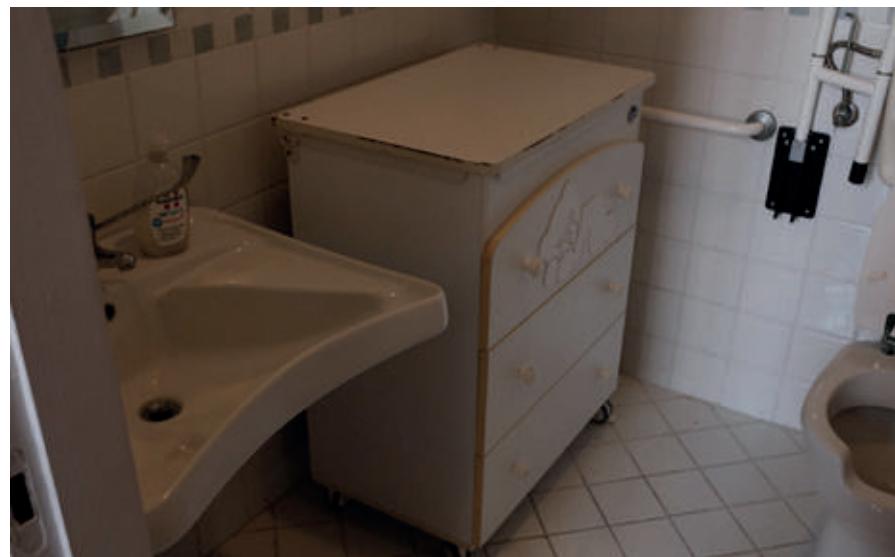
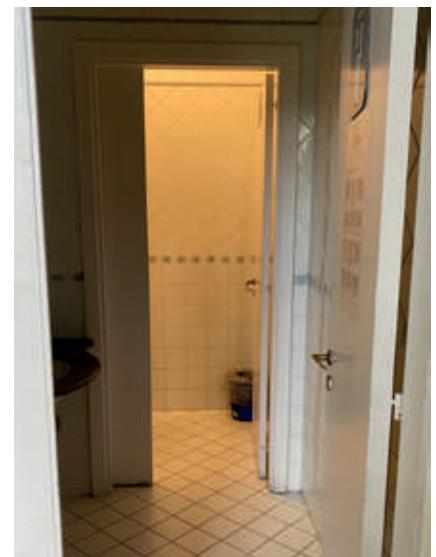
Fasciatoio presente ma posizione non idonea

Assenza di accessori di supporto

Campanello di emergenza assente

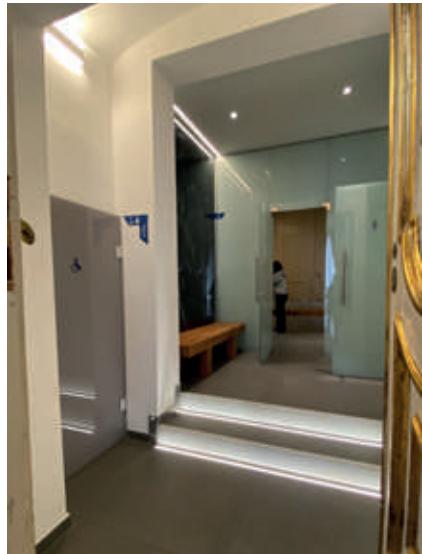
FOTO 1 – Ingresso Servizi Igienici

Funzione non facilmente individuabile

Segnaletica di orientamento parziale e/o non idonea a tutti i tipi di utenza

Segnaletica di emergenza poco evidente

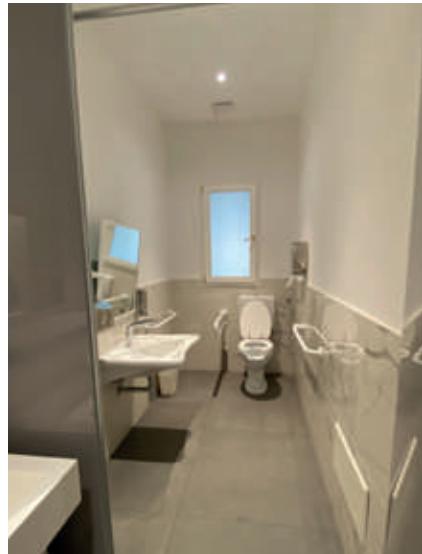
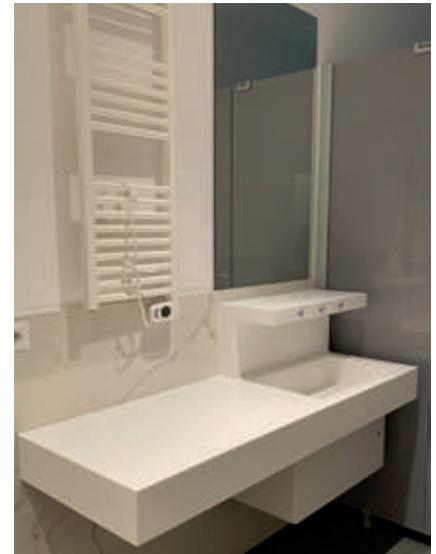
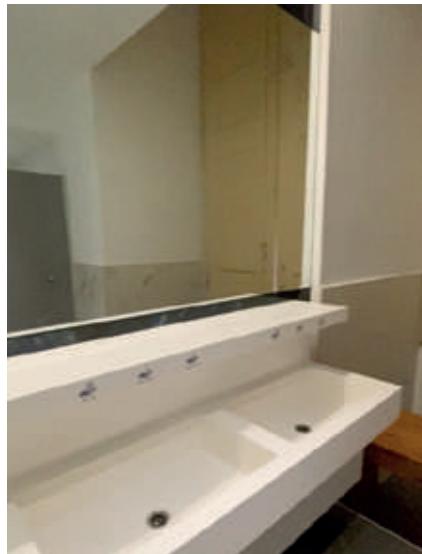
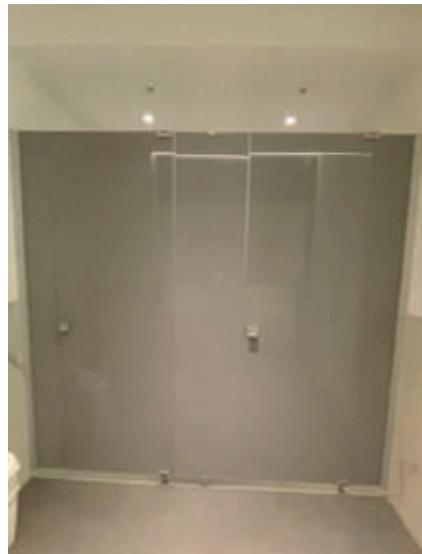
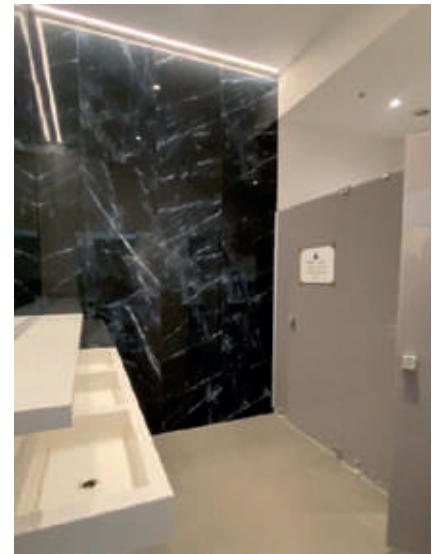
Campanello di emergenza assente

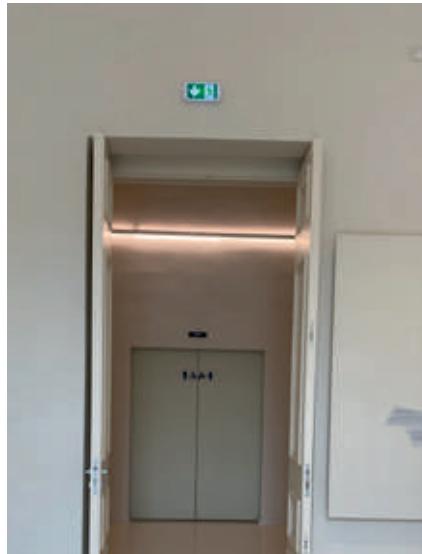
FOTO 1 – Ingresso Servizi Igienici

Segnaletica di orientamento parziale e/o non idonea a tutti i tipi di utenza
Segnaletica di emergenza poco evidente

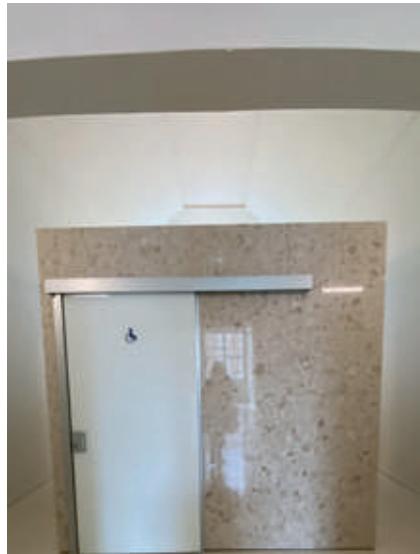
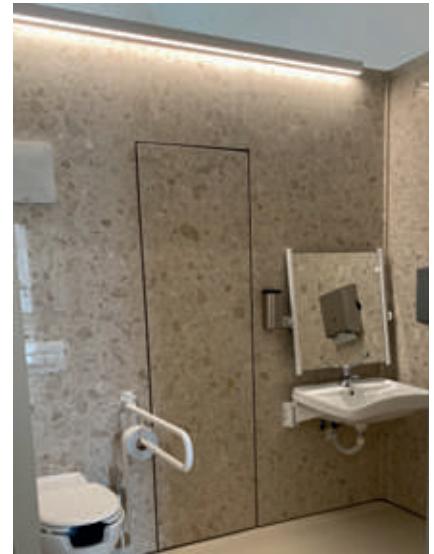
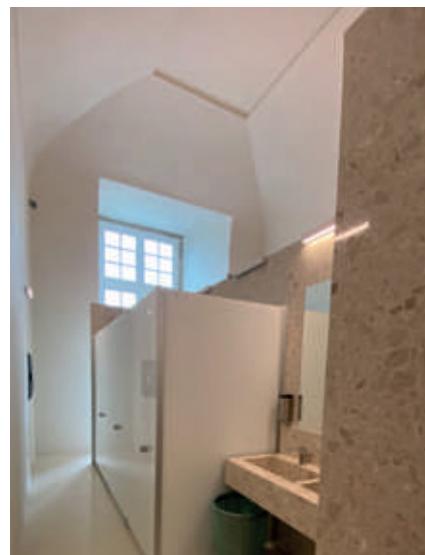
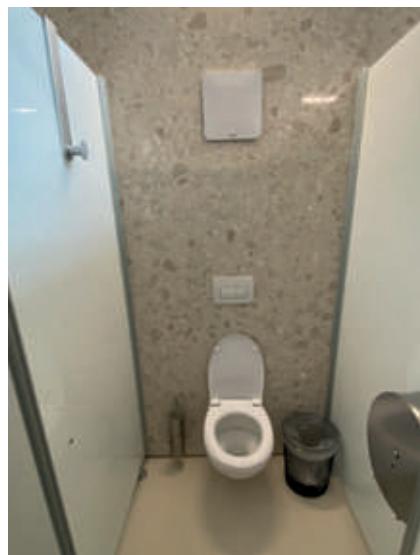
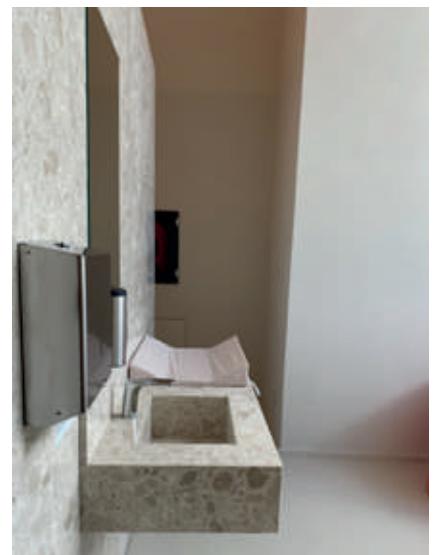
Campanello di emergenza assente
