P.E.B.A.

Piano per l'Eliminazione delle Barriere Architettoniche e di Accessibilità

Stazione Appaltante:
REGGIA DI CASERTA

Data:
giugno 2024

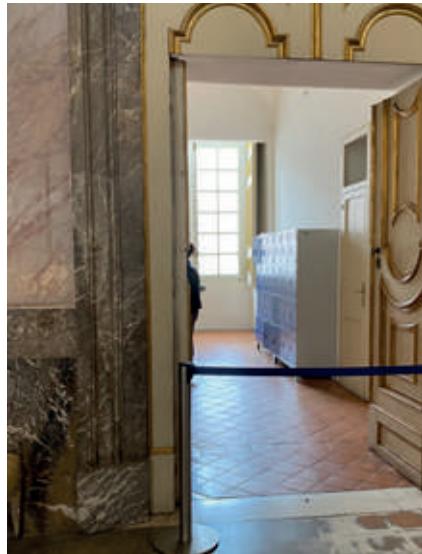
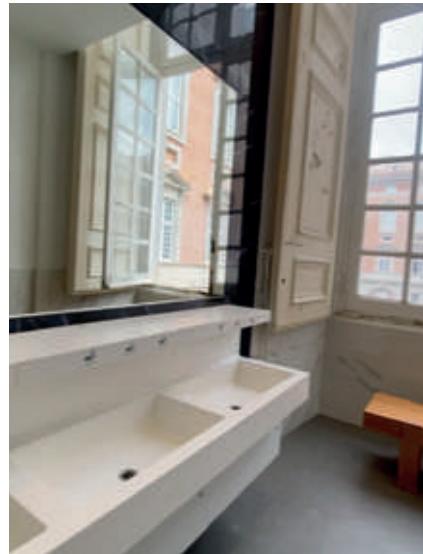
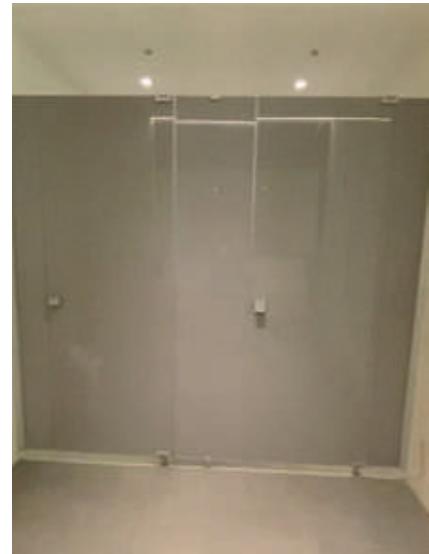
Segnaletica di orientamento e di informazione parziale e/o non idonea a tutti i tipi di utenza
Assenza di sistema di icone per informazioni sui livelli di accessibilità presenti
Segnaletica di emergenza poco evidente

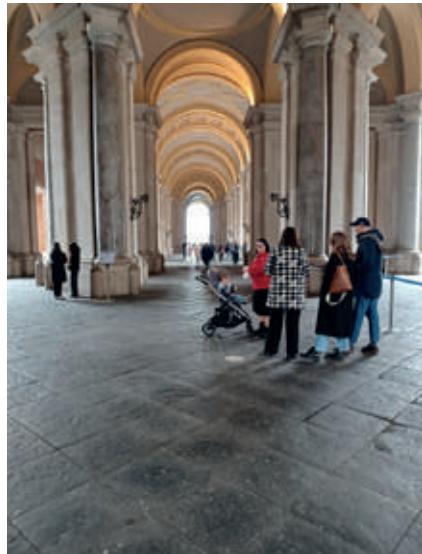
FOTO 1 – Cannocchiale

Segnaletica di orientamento e di informazione parziale e/o non idonea a tutti i tipi di utenza
Pavimentazione lapidea non liscia a superficie irregolare

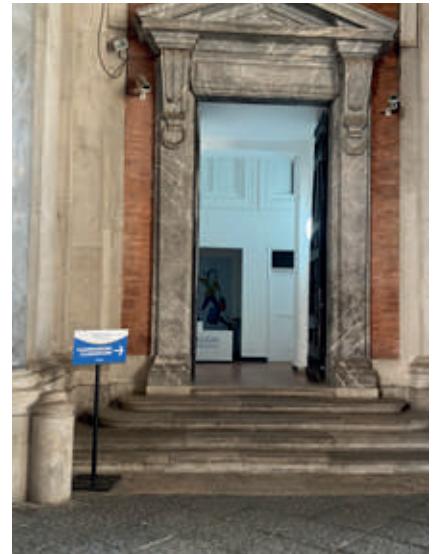
FOTO 3 – Accesso guardaroba

Segnaletica poco evidente
Spazio inaccessibile per utenti con disabilità motorie

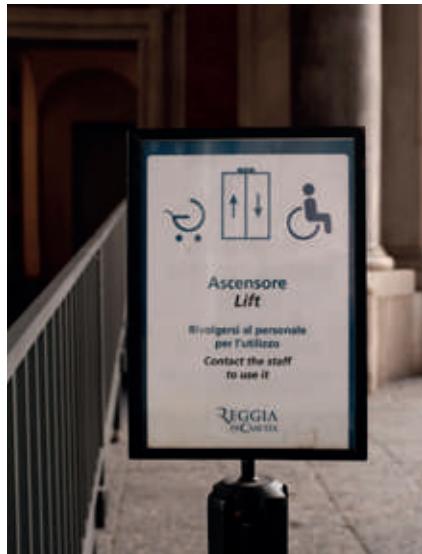
FOTO 4 – Ingresso infopoint/ percorsi P1

Assenza corrimano ad altezza idonea per utenti con disabilità motorie
Segnaletica di orientamento e di informazione parziale e/o non idonea a tutti i tipi di utenza

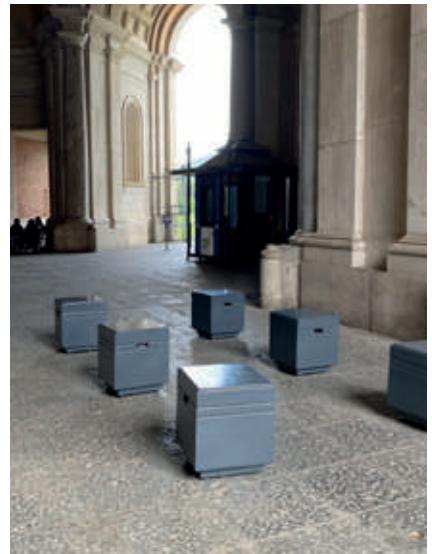
FOTO 6 – Cannocchiale

Sistema di sedute non idoneo per tutti i tipi di utenza

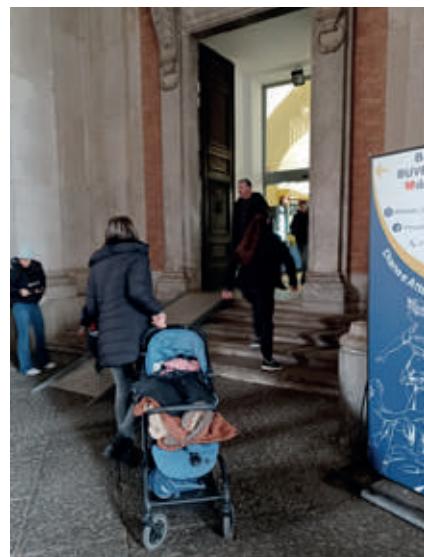
FOTO 10 – Accesso Caffetteria

Rampa con pendenza non idonea per utenti con disabilità motorie

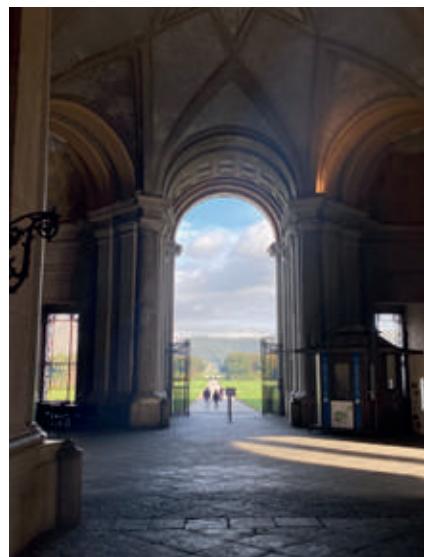
FOTO 11 – Cannocchiale

Segnaletica di orientamento e di informazione parziale e/o non idonea a tutti i tipi di utenza
Assenza di sistema di icone per informazioni sui livelli di accessibilità presenti
Pavimentazione lapidea a superficie irregolare

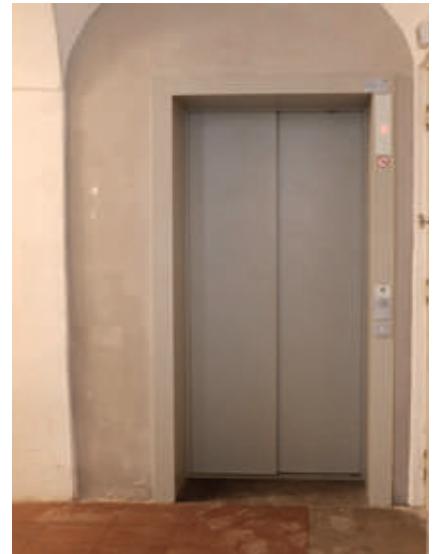
FOTO 2 – PT Ascensore atrio

Assenza corrimano ad altezza idonea per utenti con disabilità motorie

Segnaletica di orientamento e di informazione parziale e/o non idonea a tutti i tipi di utenza

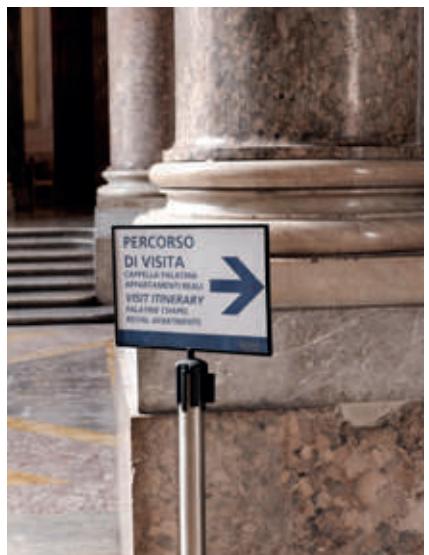
FOTO 5 – Vestibolo

Segnaletica di orientamento e di informazione parziale e/o non idonea a tutti i tipi di utenza

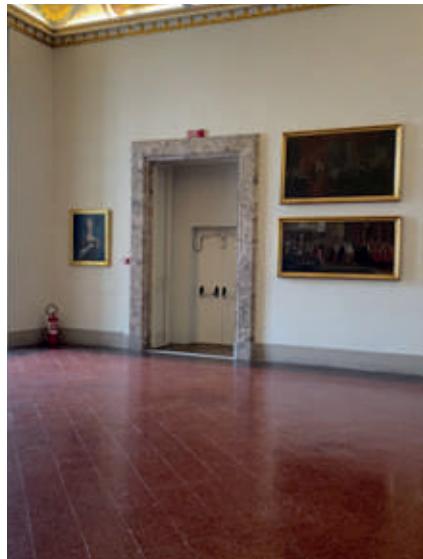
FOTO 6 – Uscita Percorso museale al piano primo

Segnaletica di orientamento e di informazione parziale e/o non idonea a tutti i tipi di utenza
Funzione non immediatamente riconoscibile

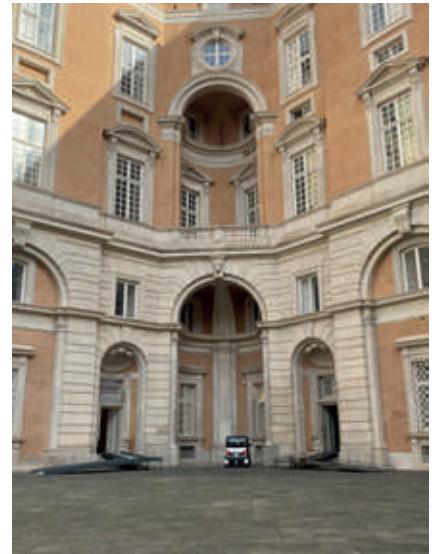
FOTO 3 – Ingresso Quadrieria e Uffici

Funzioni e percorsi non facilmente individuabili
Segnaletica di orientamento e di informazione parziale e/o non idonea a tutti i tipi di utenza

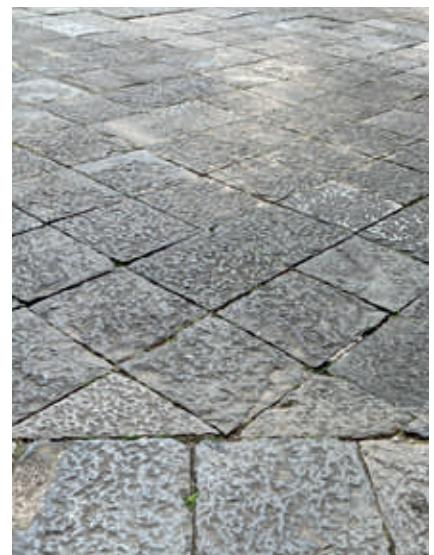
FOTO 6 – Pavimento cortile II

Funzioni e percorsi non facilmente individuabili
Segnaletica di orientamento e di informazione parziale e/o non idonea a tutti i tipi di utenza
Assenza di sedute e di spazi temporanei di attesa
Pavimentazione lapidea a superficie irregolare

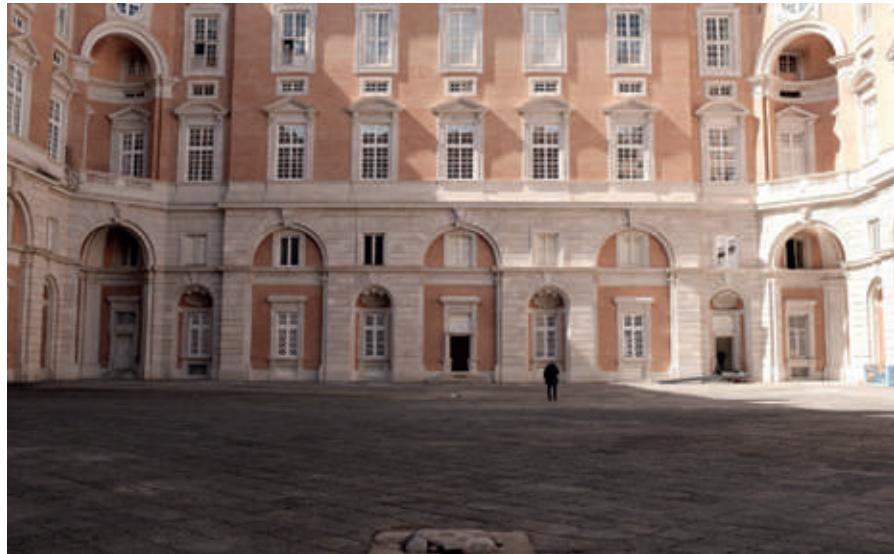
FOTO 1 – Cortile III Ingresso Sala conferenze, bookshop, Mostre P1

Funzioni e percorsi non facilmente individuabili
Segnaletica di orientamento e di informazione parziale e/o non idonea a tutti i tipi di utenza

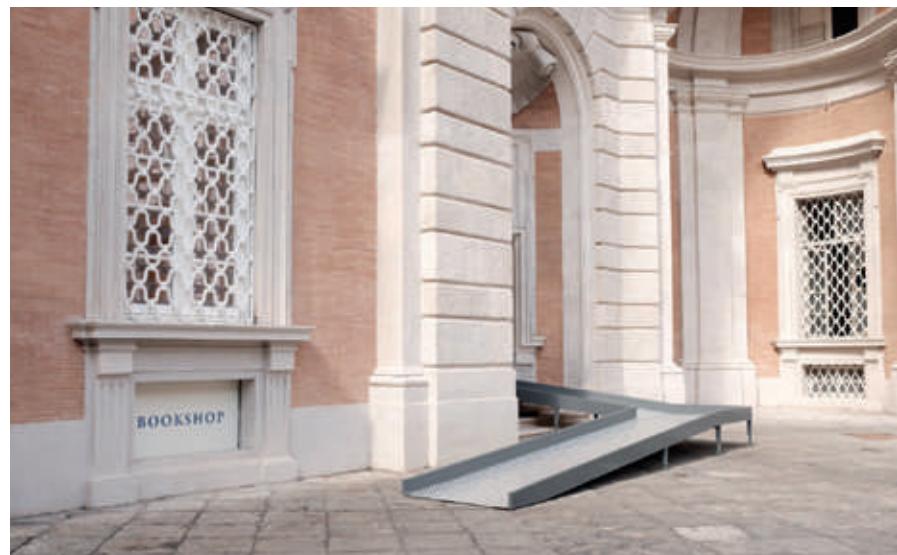
FOTO 3 – Ingresso Bookshop e Mostre P1

Assenza di sedute e di spazi temporanei di attesa
Pavimentazione lapidea a superficie irregolare

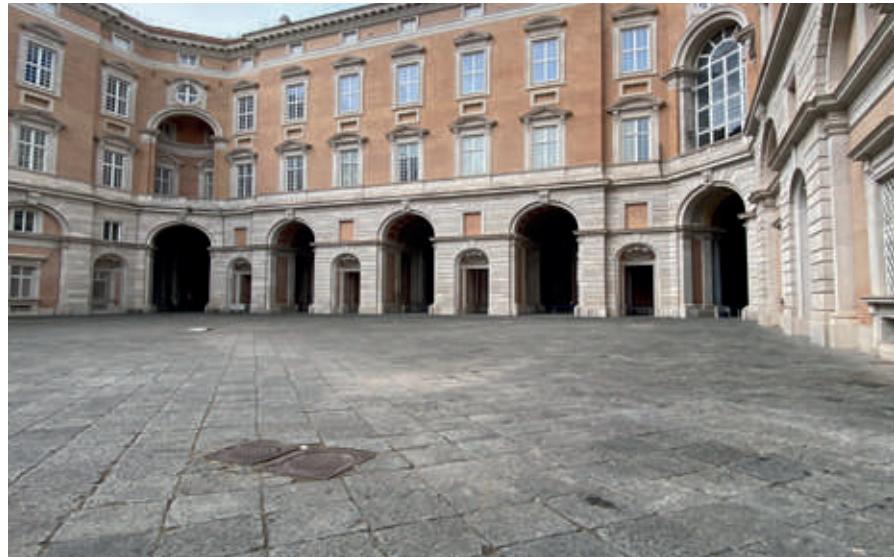
FOTO 1 – Cortile IV

Funzioni e percorsi non facilmente individuabili

Funzione inaccessibile per utenti con disabilità motorie

Segnaletica di orientamento e di informazione parziale e/o non idonea a tutti i tipi di utenza

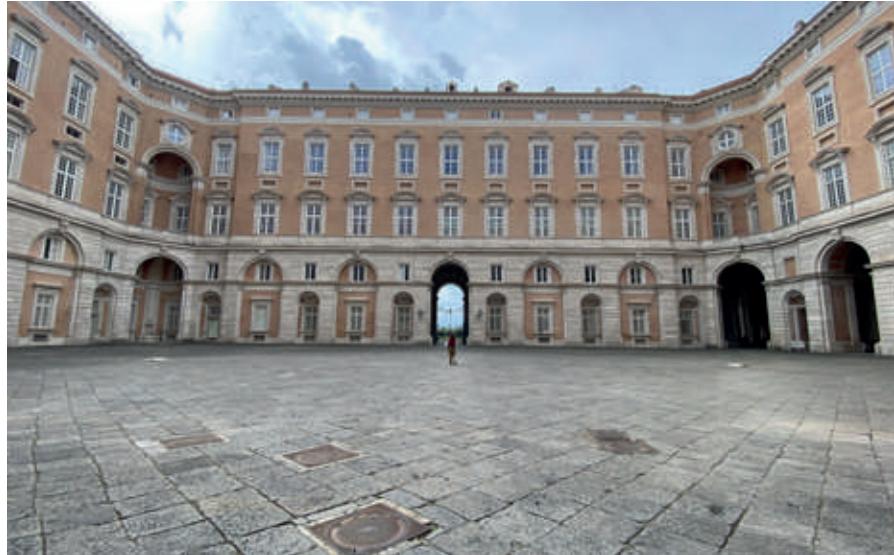
FOTO 3 – CORTILE III

Assenza di sedute e di spazi temporanei di attesa

Pavimentazione lapidea a superficie irregolare

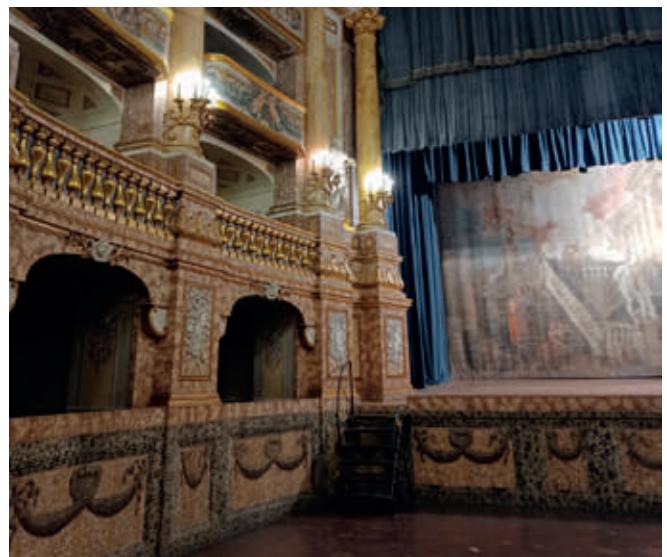
FOTO 5 – Platea

Spazio platea non accessibile per utenti con disabilità motorie

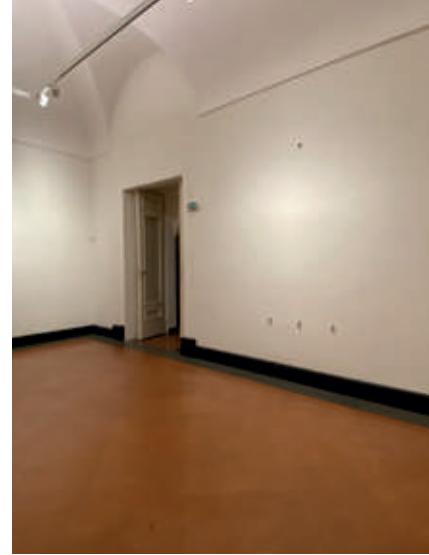
FOTO 6 – Sala interna

Segnaletica di orientamento e di informazione parziale e/o non idonea a tutti i tipi di utenza

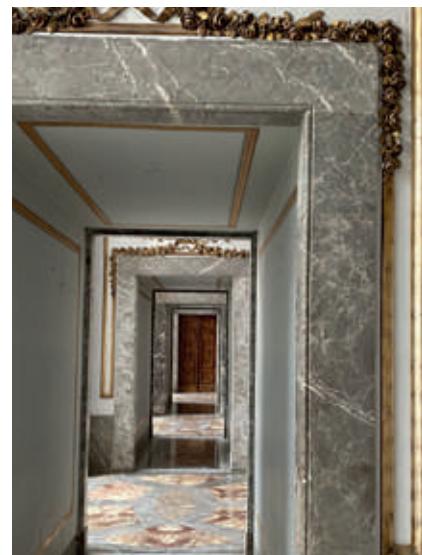
FOTO 6 – Cappella Palatina

Segnaletica di orientamento e di informazione parziale e/o non idonea a tutti i tipi di utenza

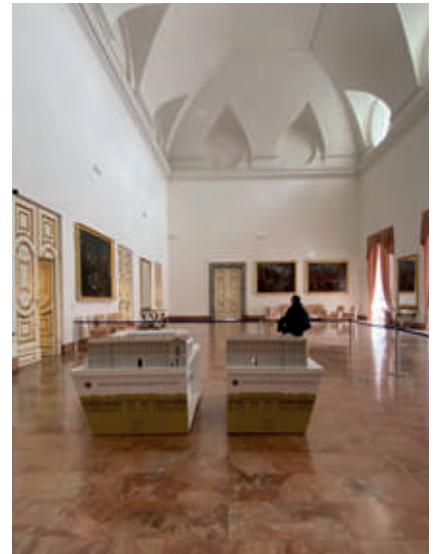
FOTO 9 – Sala Romanelli

Segnaletica di orientamento e di informazione parziale e/o non idonea a tutti i tipi di utenza

Segnaletica di emergenza poco evidente

Sistema di sedute non idonee per tutti i tipi di utenti

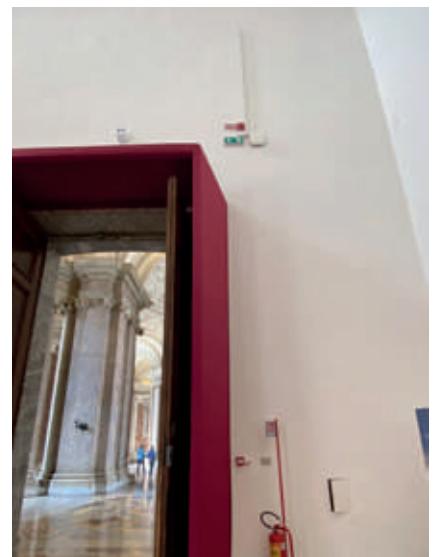
FOTO 12 – Sala Romanelli

Segnaletica di orientamento e di informazione parziale e/o non idonea a tutti i tipi di utenza

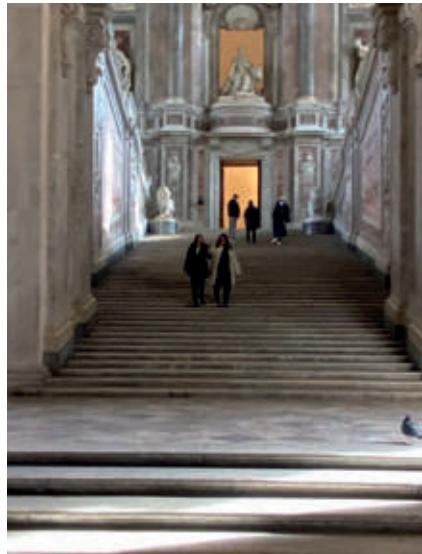
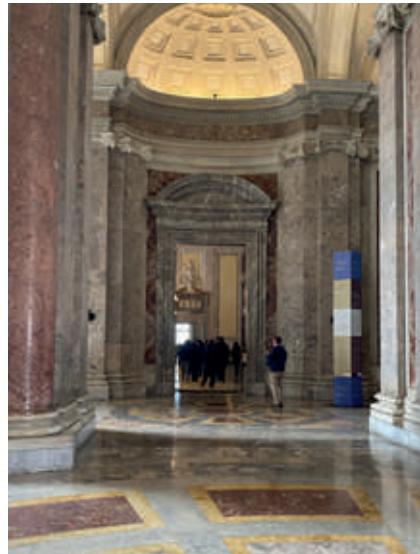
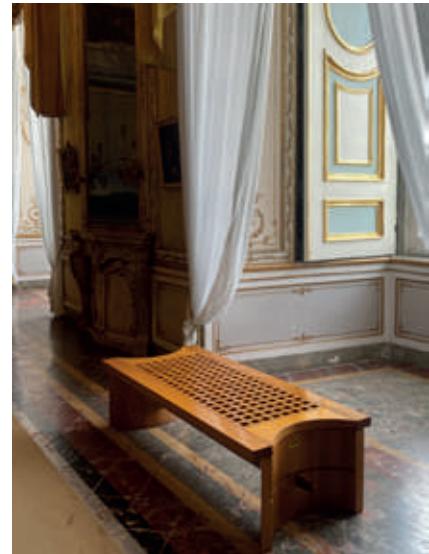
Segnaletica di orientamento e di informazione parziale e/o non idonea a tutti i tipi di utenza

Assenza di sistema di icone per informazioni sui livelli di accessibilità presenti

Segnaletica di emergenza poco evidente

Assenza di spazi temporanei di attesa

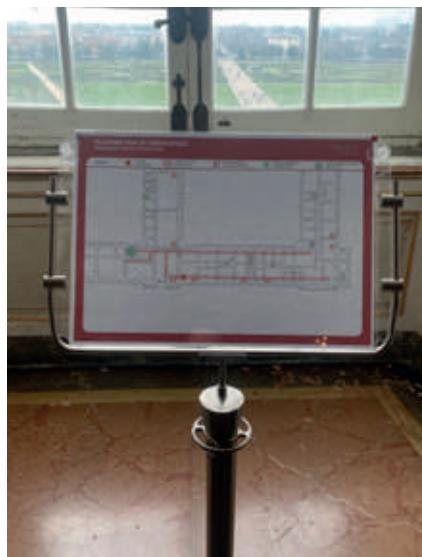
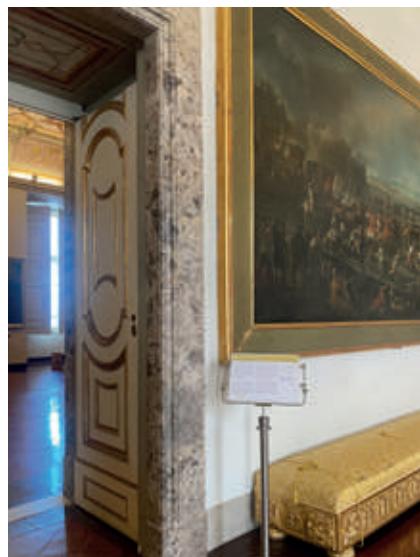
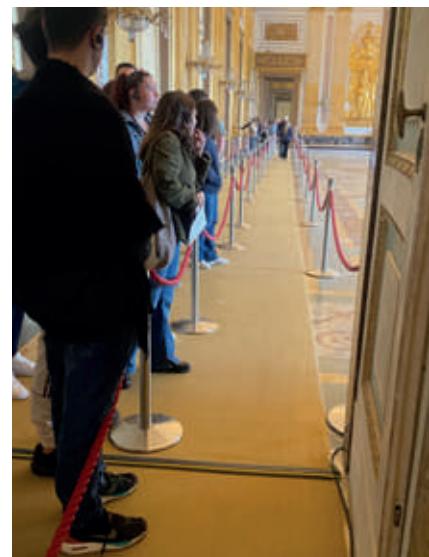
Segnaletica di orientamento e di informazione parziale e/o non idonea a tutti i tipi di utenza

Assenza di sistema di icone per informazioni sui livelli di accessibilità presenti

Segnaletica di emergenza poco evidente

Sistema di sedute non idonee per tutti i tipi di utenti

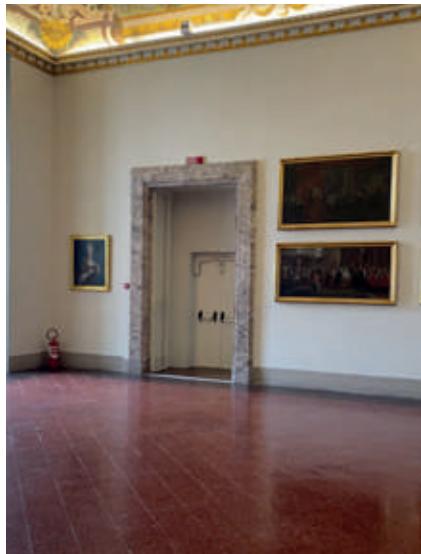
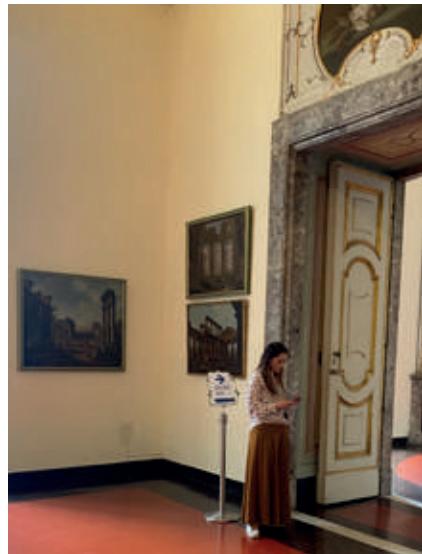
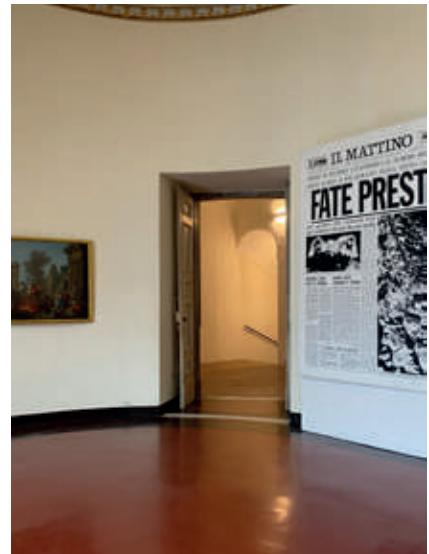
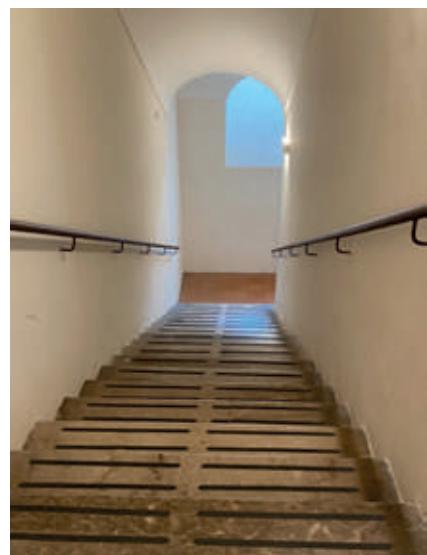
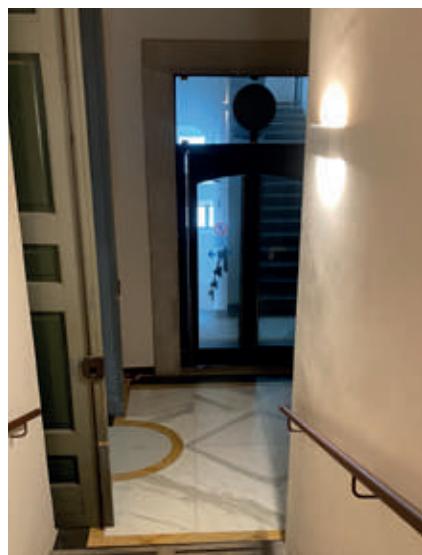
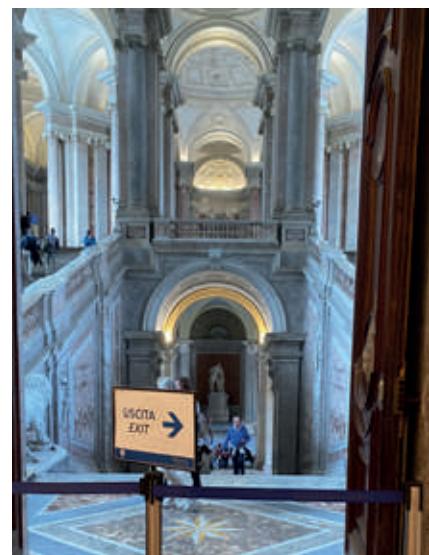
Segnaletica di orientamento e di informazione parziale e/o non idonea a tutti i tipi di utenza

Assenza di sistema di icone per informazioni sui livelli di accessibilità presenti

Segnaletica di emergenza poco evidente

Assenza di sedute e di spazi temporanei di attesa

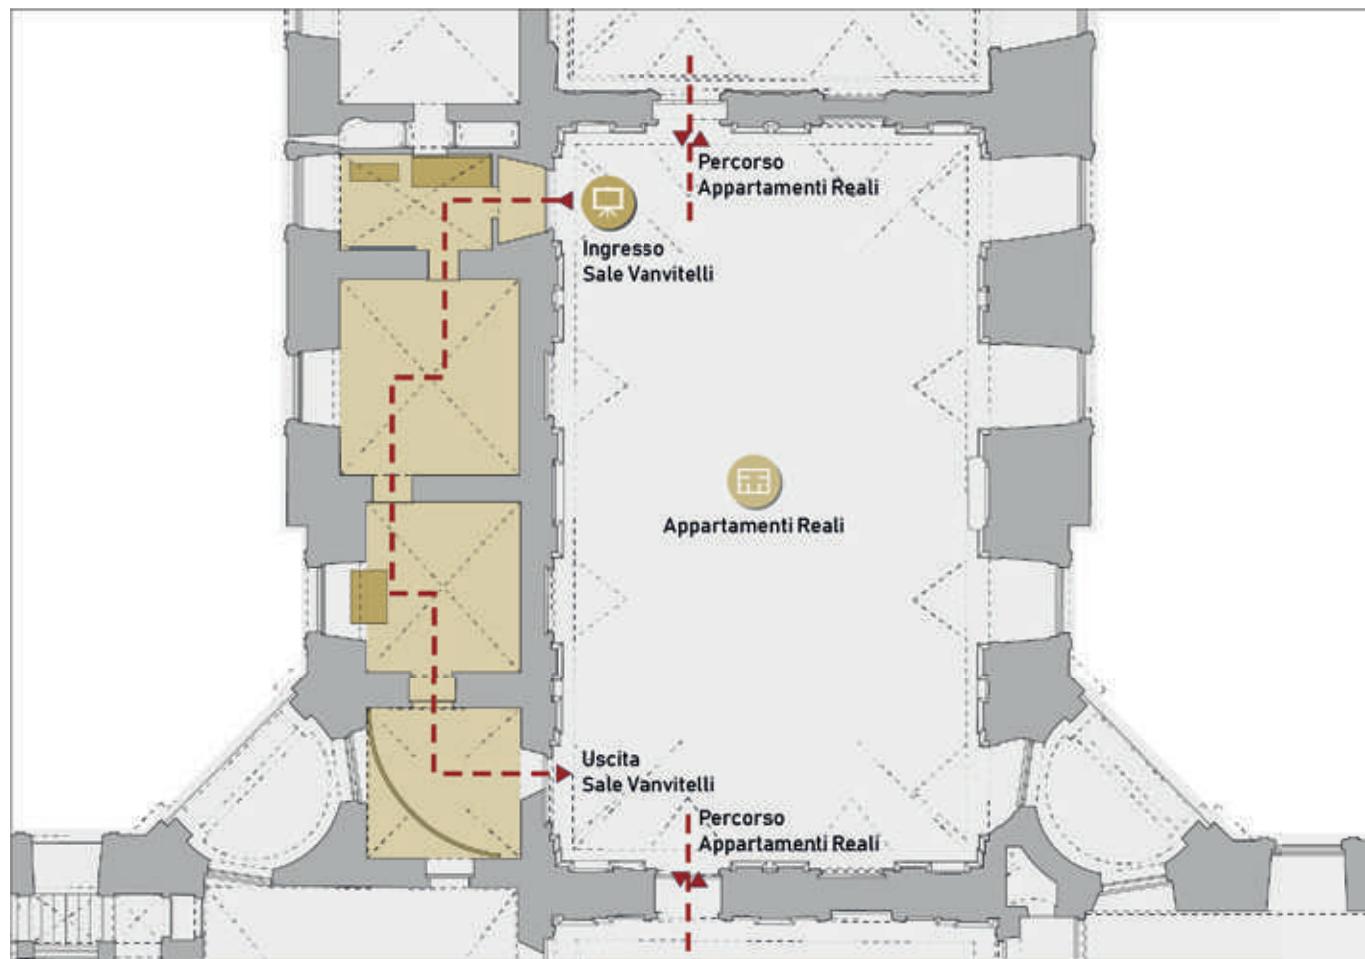
UTENTI / DISABILITÀ		TIPOLOGIA BARRIERE	NOTE	VA	CP
		OSTACOLI FISICI			
		Accesso al piano (scala)	Scalone d'onore, scala a passo comodo		-
		Accesso al piano (persone con disabilità motorie)	Rampa + Ascensore dall'Atrio ingresso (vedi scheda C.02)		-
		Accesso/Vie di esodo	Percorsi senza ostacoli Porte aperte in orari di visita		-
		Pavimento ambiente	Liscio, buone condizioni		-
		FUNZIONALITÀ			
		Spazi di manovra	Presenza di Passaggi stretti Necessità di disciplinare i flussi		-
		Spazio di sosta	Sedute presenti		-
		COMUNICAZIONE			
		Riconoscibilità accessi	Parzialmente riconoscibile		4
		Segnaletica di orientamento	Parziale e/o inadeguata per tutti i tipi di utenza		4
		Segnaletica di informazione	Parziale e/o inadeguata per tutti i tipi di utenza		4
		Segnaletica di emergenza	Parziale e/o poco evidente		4
		Visibilità	Illuminazione sufficiente		-
		Acustica ambientale	Buona		-
		Supporti audio/ video-LIS/ tattili	Audioguida presente		5

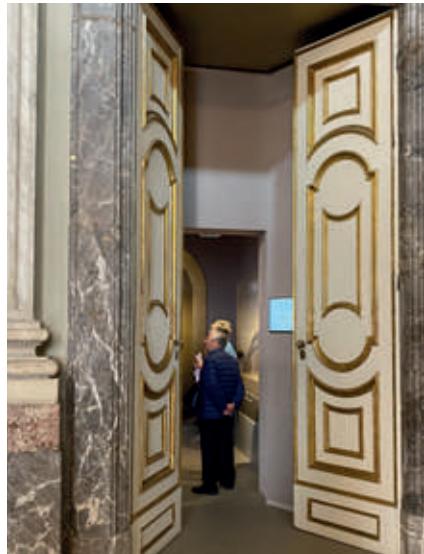
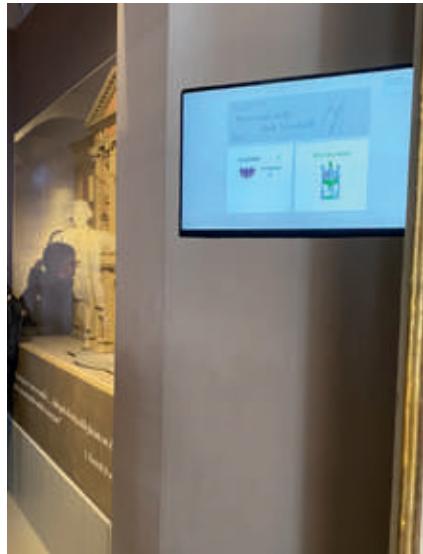
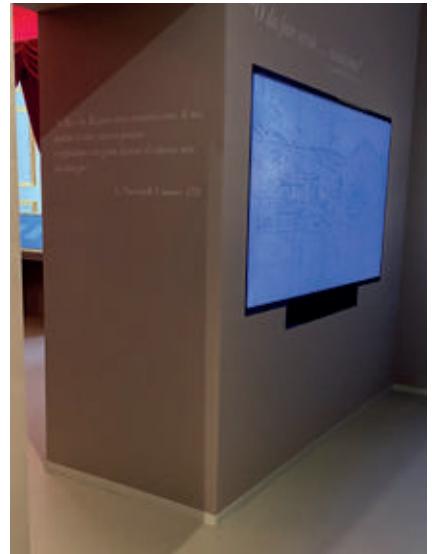
Funzione non facilmente individuabile

Segnaletica di orientamento e di informazione parziale e/o non idonea a tutti i tipi di utenza

Assenza di sistema di icone per informazioni sui livelli di accessibilità presenti

Segnaletica di emergenza poco evidente

Assenza di spazi temporanei di attesa

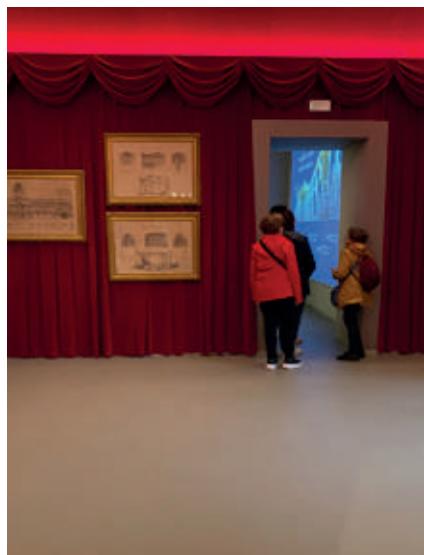
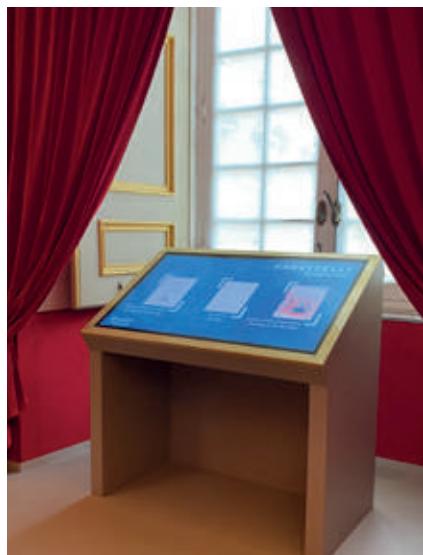
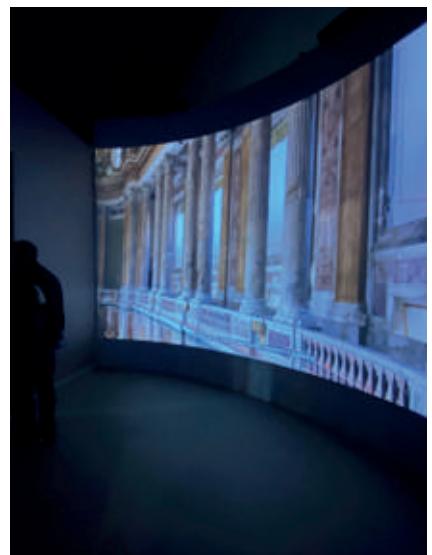
Segnaletica di orientamento e di informazione parziale e/o non idonea a tutti i tipi di utenza

Assenza di sistema di icone per informazioni sui livelli di accessibilità presenti

Segnaletica di emergenza poco evidente

Assenza di spazi temporanei di attesa

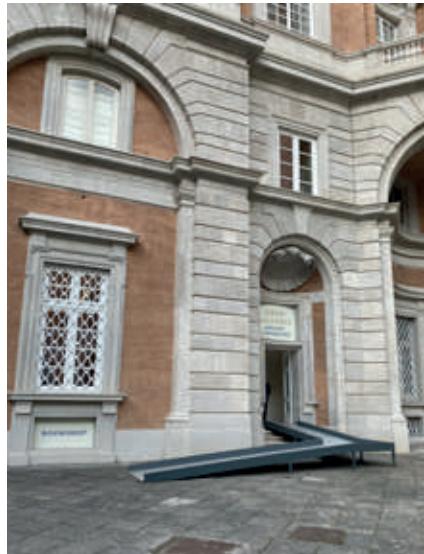
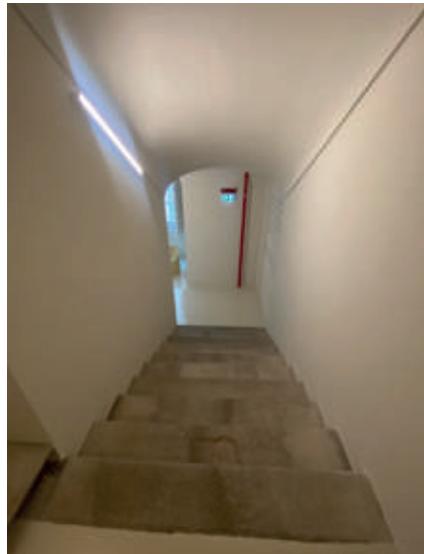
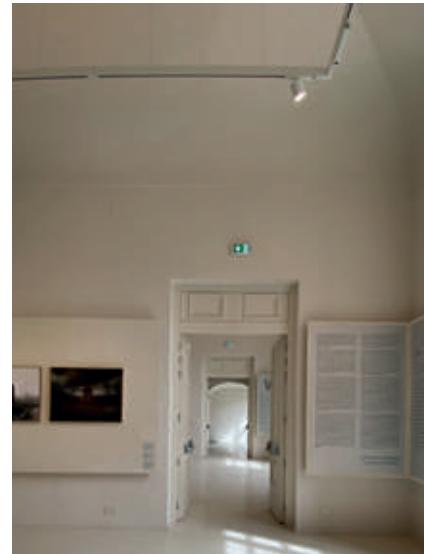
Funzione non facilmente individuabile

Assenza di sistema di icone per informazioni sui livelli di accessibilità presenti

Segnaletica di emergenza poco evidente

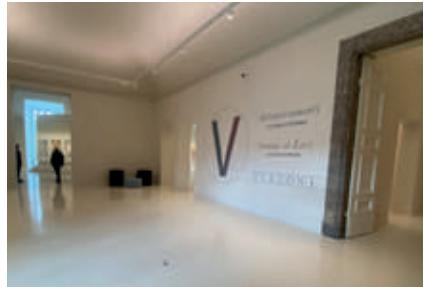
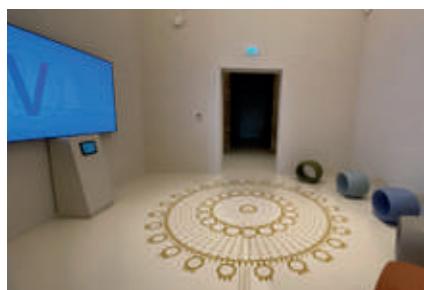
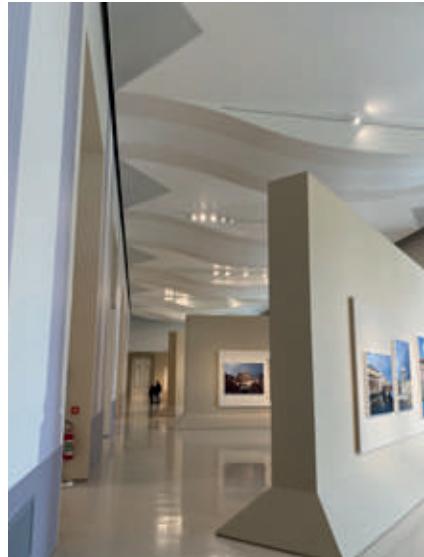
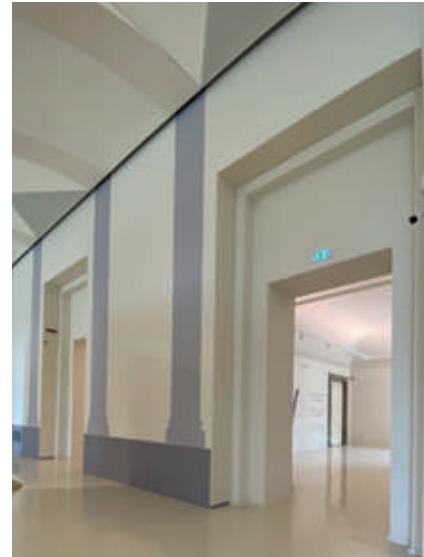
Assenza di sistema di icone per informazioni sui livelli di accessibilità presenti

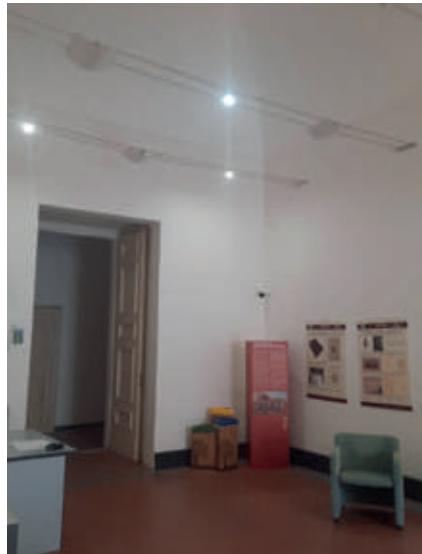
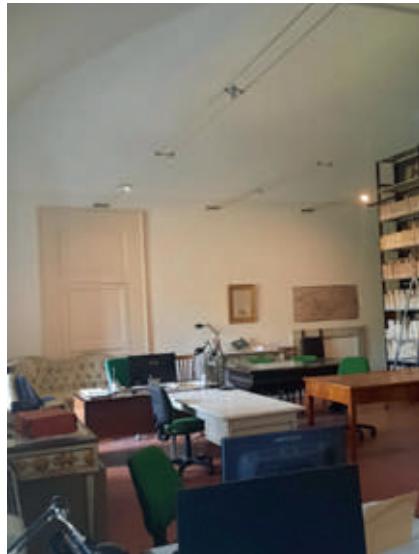
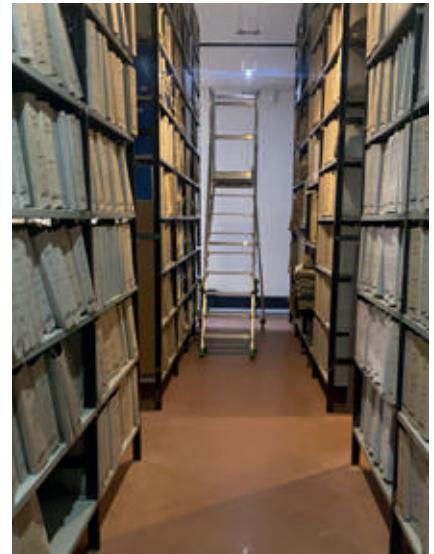
Funzione non facilmente individuabile

Segnaletica di emergenza poco evidente

Assenza di spazi temporanei di attesa

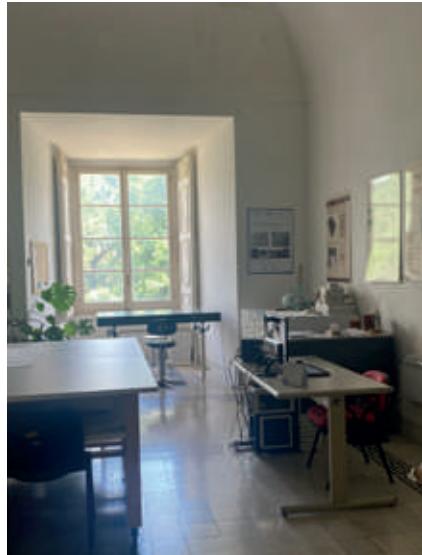
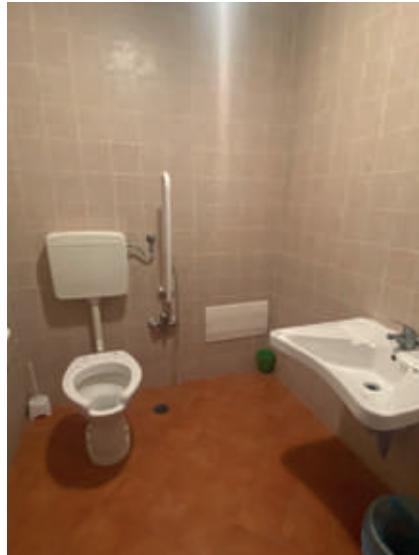
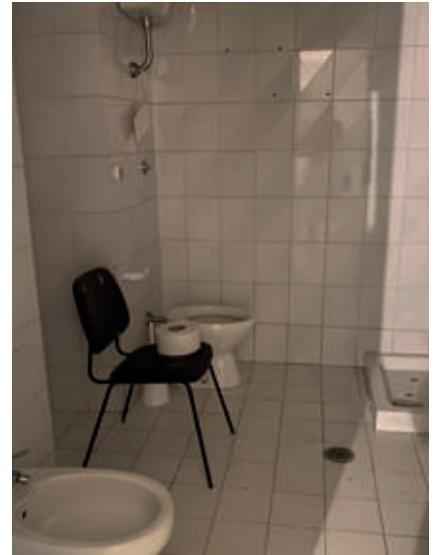
Segnaletica di orientamento e di informazione parziale e/o non idonea a tutti i tipi di utenza

Segnaletica di emergenza poco evidente

Assenza di spazi temporanei di attesa

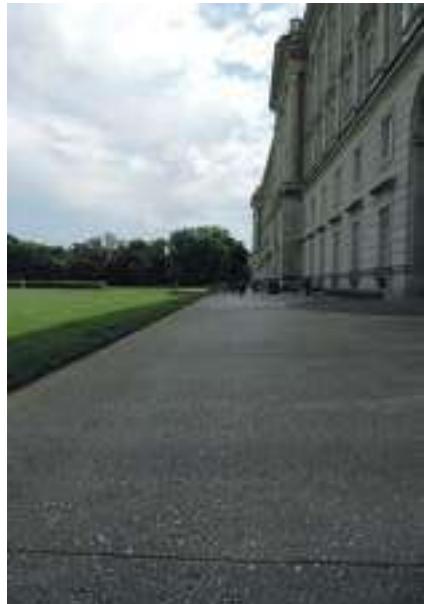
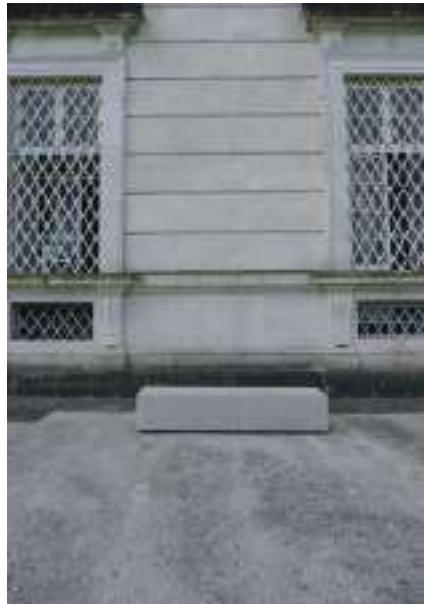
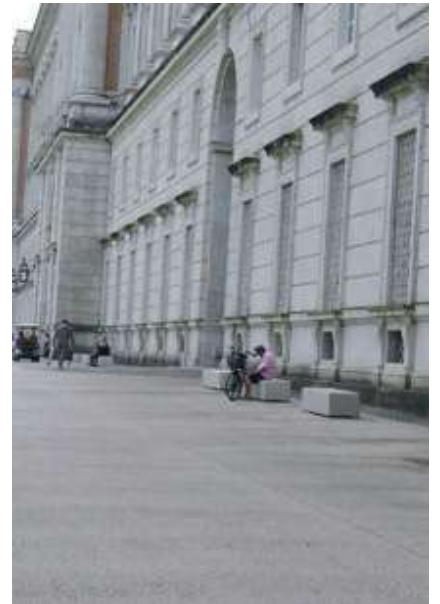
Sistema di sedute presenti, non idonee per tutti i tipi di utenza

Segnaletica di orientamento e di informazione parziale e/o non idonea a tutti i tipi di utenza

Assenza di sistema di icone per informazioni sui livelli di accessibilità presenti

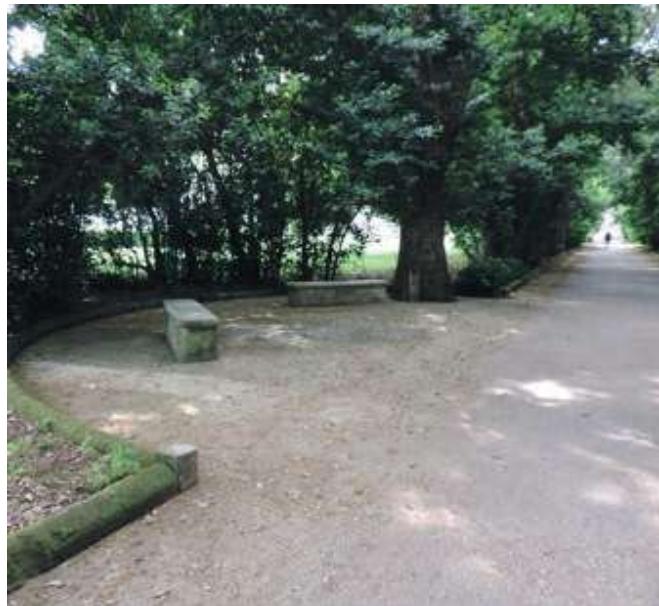
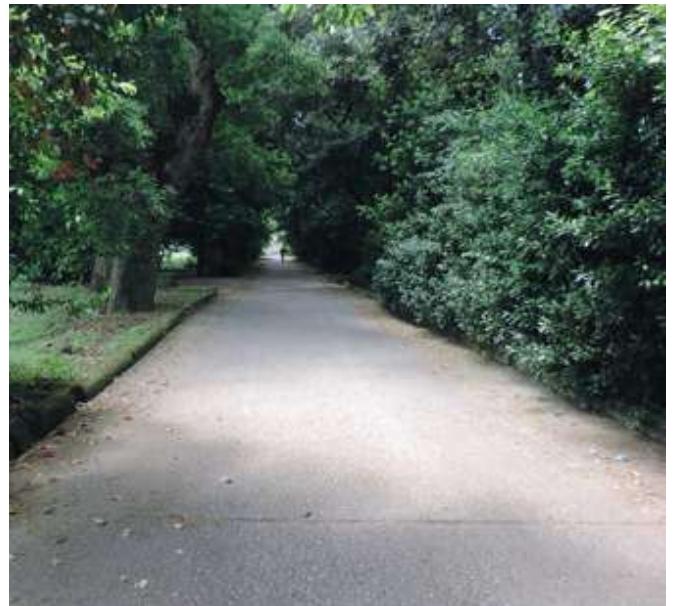
Pavimentazione accessibile con necessità di manutenzione puntuale

Sistema di sedute presenti, non idonee per tutti i tipi di utenza

Segnaletica di orientamento e di informazione parziale e/o non idonea a tutti i tipi di utenza

Assenza di sistema di icone per informazioni sui livelli di accessibilità presenti

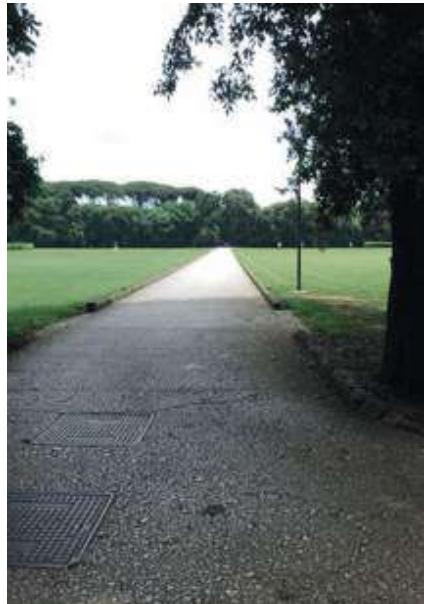
FOTO 6

Pavimentazione accessibile
con necessità di manutenzione
puntuale

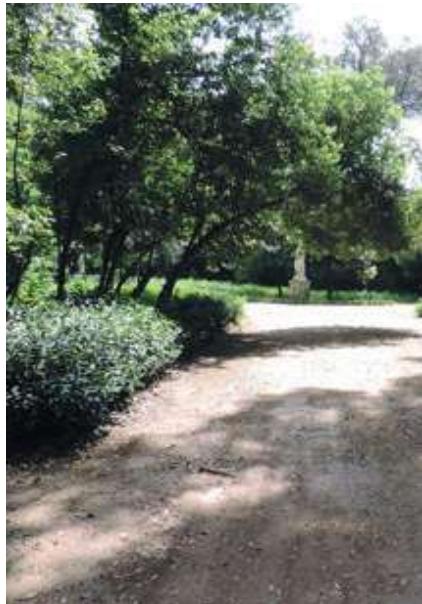
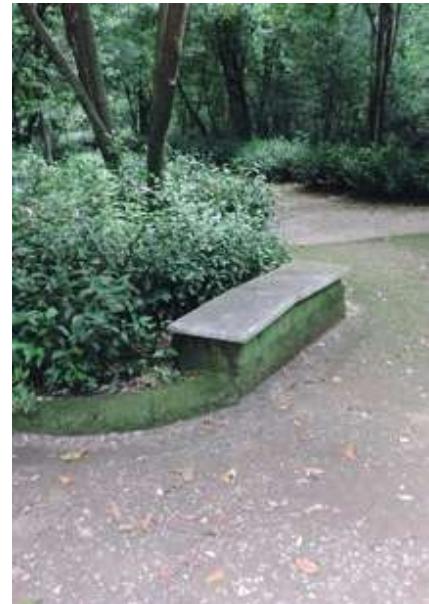
Pavimentazione inaccessibile a persone con disabilità motorie
Sistema di sedute presenti, non idonee per tutti i tipi di utenza

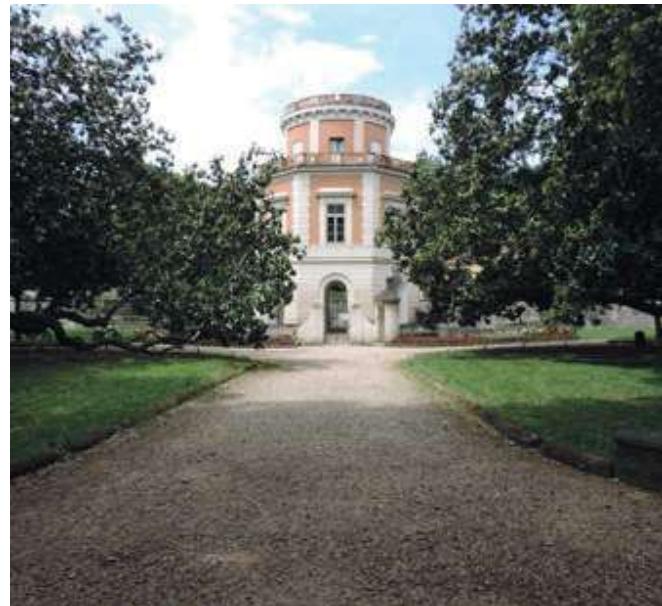
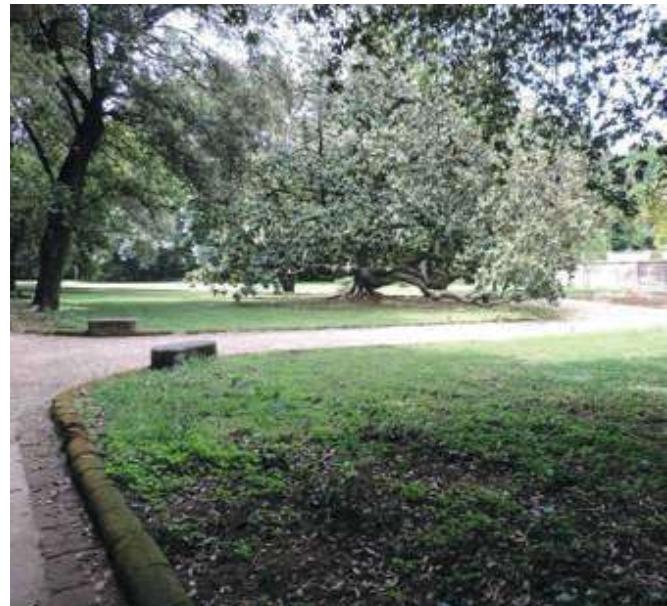
Pavimentazione inaccessibile a persone con disabilità motorie
Sistema di sedute presenti, non idonee per tutti i tipi di utenza
Segnaletica di orientamento e di informazione parziale e/o non idonea a tutti i tipi di utenza
Assenza di sistema di icone per informazioni sui livelli di accessibilità presenti

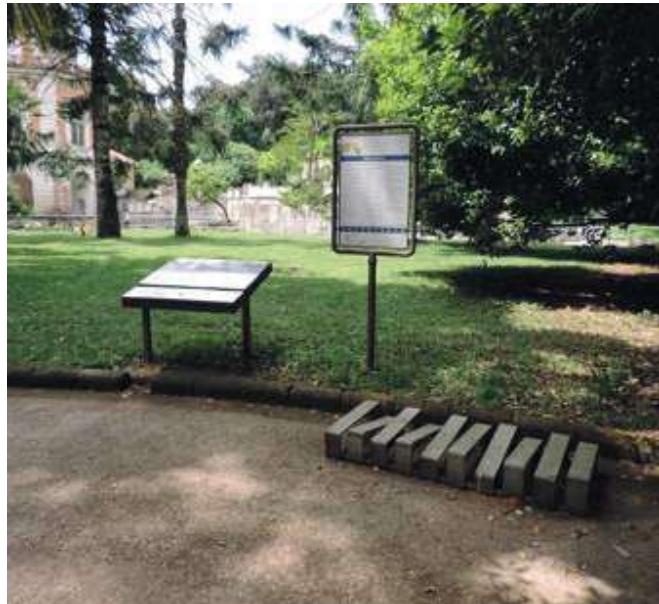
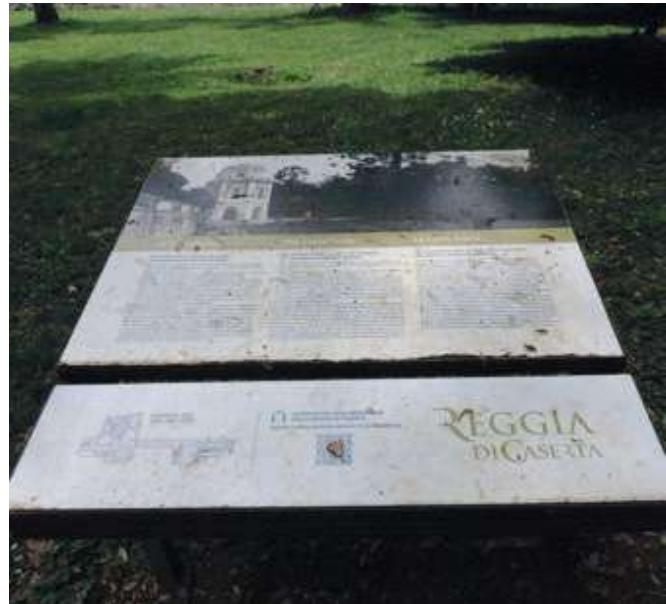
Pavimentazione inaccessibile a persone con disabilità motorie

Sistema di sedute presenti, non idonee per tutti i tipi di utenza

Segnaletica di orientamento e di informazione parziale e/o non idonea a tutti i tipi di utenza

Assenza di sistema di icone per informazioni sui livelli di accessibilità presenti

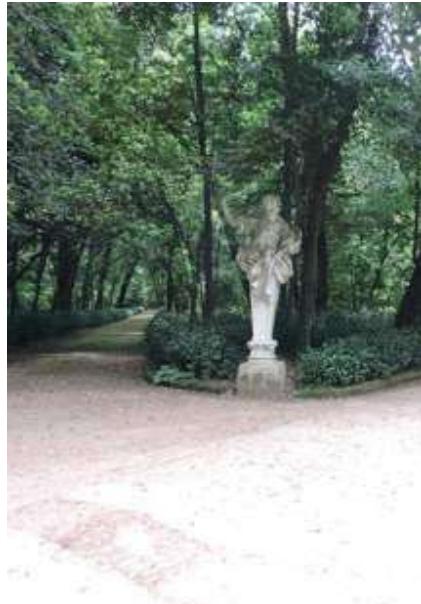
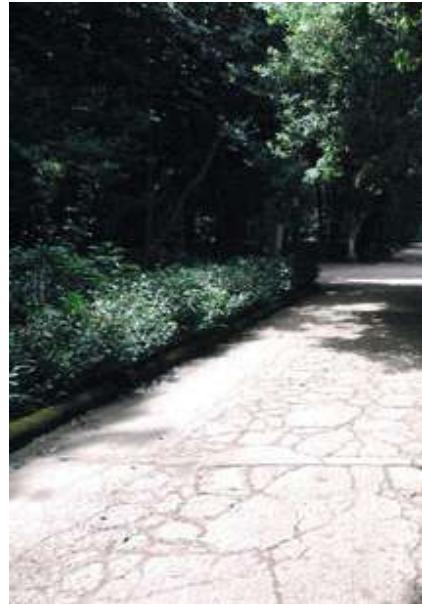
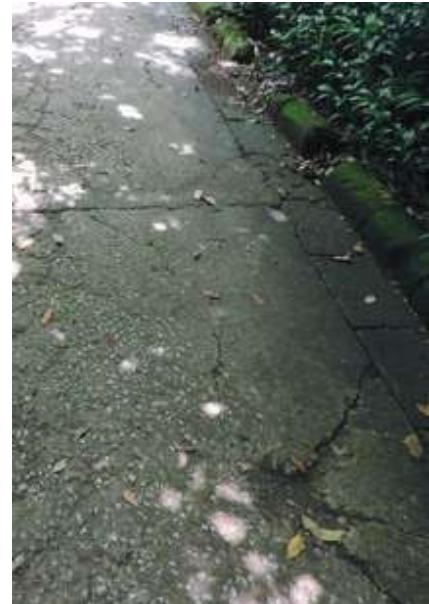
Pavimentazione accessibile con necessità di manutenzione puntuale

Sistema di sedute presenti, non idonee per tutti i tipi di utenza

Segnaletica di orientamento e di informazione parziale e/o non idonea a tutti i tipi di utenza

Assenza di sistema di icone per informazioni sui livelli di accessibilità presenti

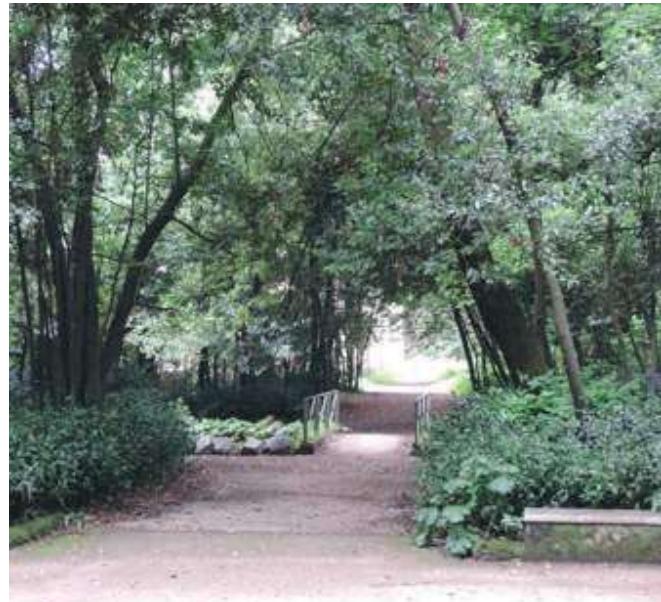
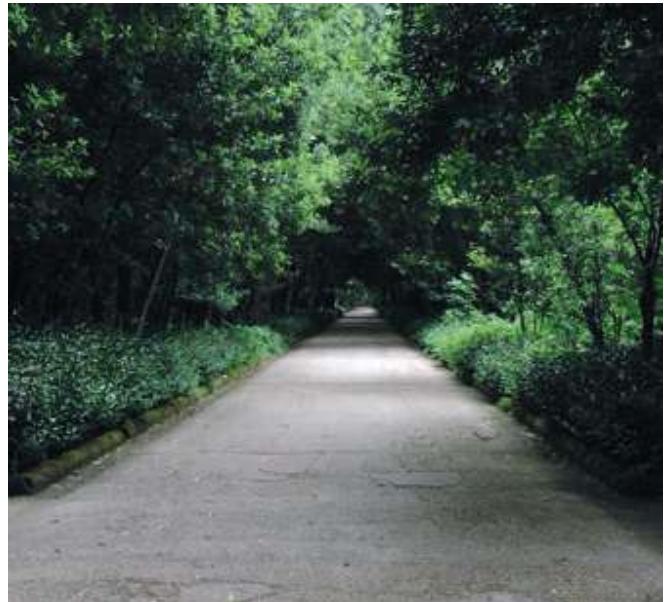
Pavimentazione inaccessibile a persone con disabilità motorie

Sistema di sedute presenti, non idonee per tutti i tipi di utenza

Segnaletica di orientamento e di informazione parziale e/o non idonea a tutti i tipi di utenza

Assenza di sistema di icone per informazioni sui livelli di accessibilità presenti
