P.E.B.A.

Piano per l'Eliminazione delle Barriere Architettoniche e di Accessibilità

Stazione Appaltante:
REGGIA DI CASERTA

Data:
giugno 2024

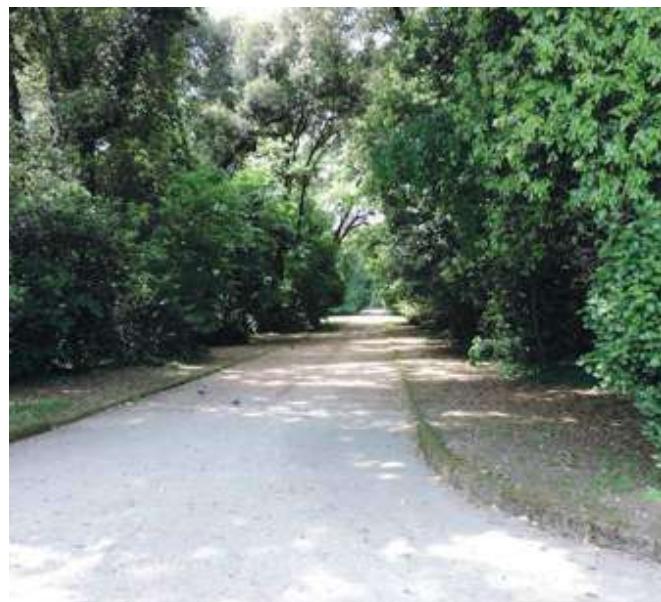
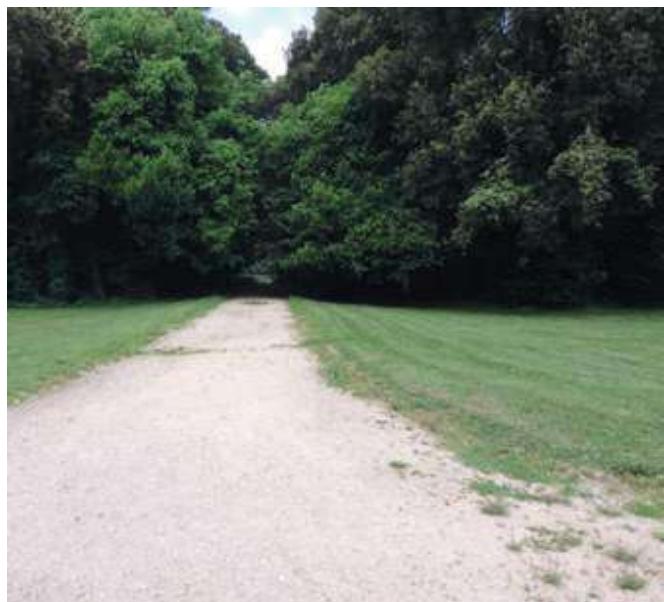
Pavimentazione inaccessibile a persone con disabilità motorie

Sistema di sedute presenti, non idonee per tutti i tipi di utenza

Segnaletica di orientamento e di informazione parziale e/o non idonea a tutti i tipi di utenza

Assenza di sistema di icone per informazioni sui livelli di accessibilità presenti

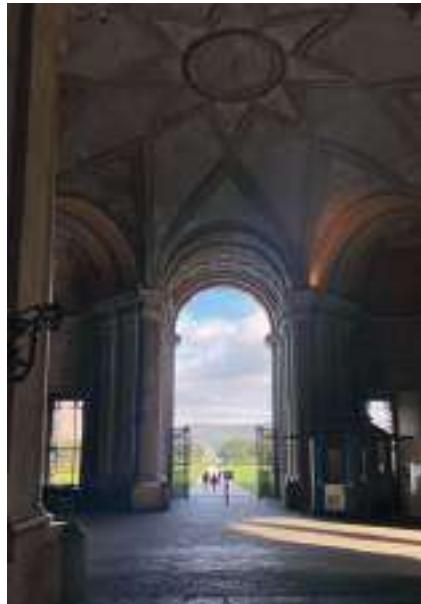
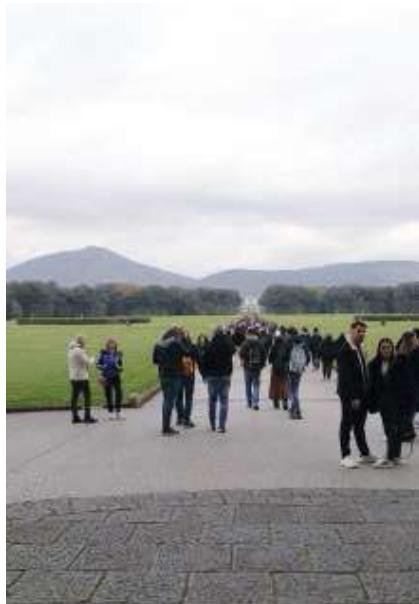
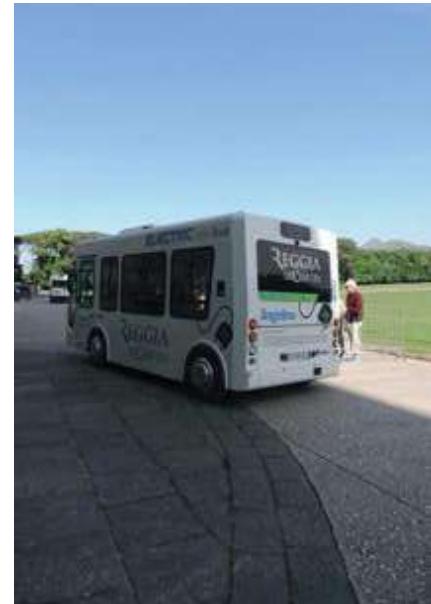
Percorso principale con pendenze non idonee per disabilità motorie
Percorso principale reso accessibile tramite servizio di navetta e golf-car
Segnaletica per il servizio di navetta e golf-car assente e/o insufficiente
Assenza di sistema di icone per informazioni sui livelli di accessibilità presenti

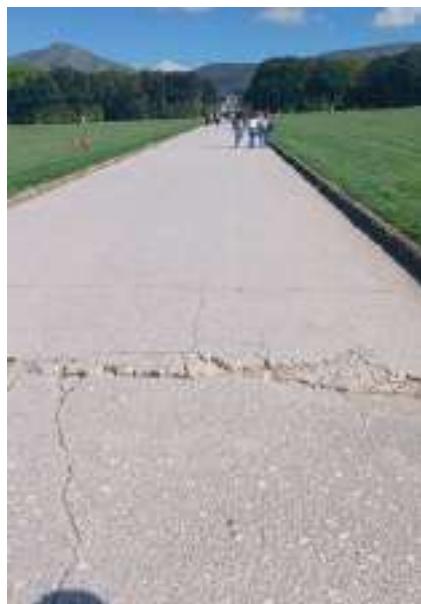
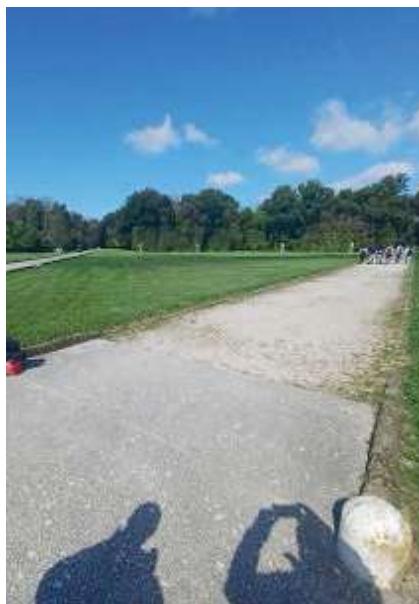
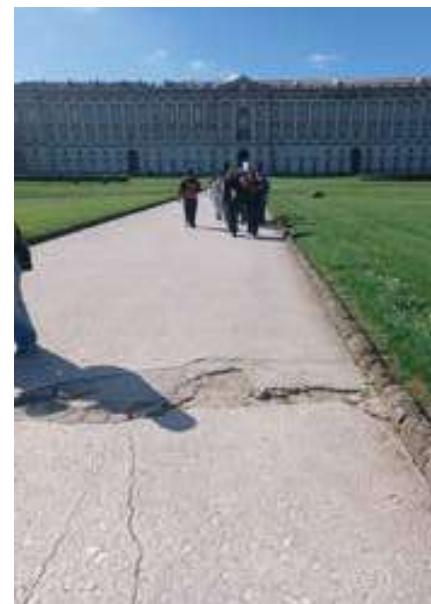
Pavimentazione accessibile con necessità di manutenzione puntuale
Sistema di sedute assenti e/o insufficienti
Segnaletica di orientamento e di informazione parziale e/o non idonea a tutti i tipi di utenza
Assenza di sistema di icone per informazioni sui livelli di accessibilità presenti

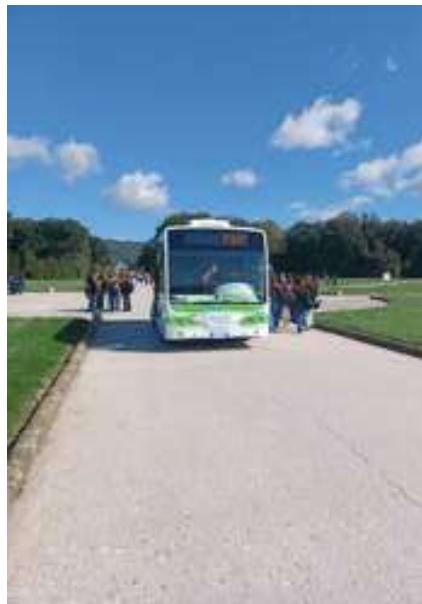
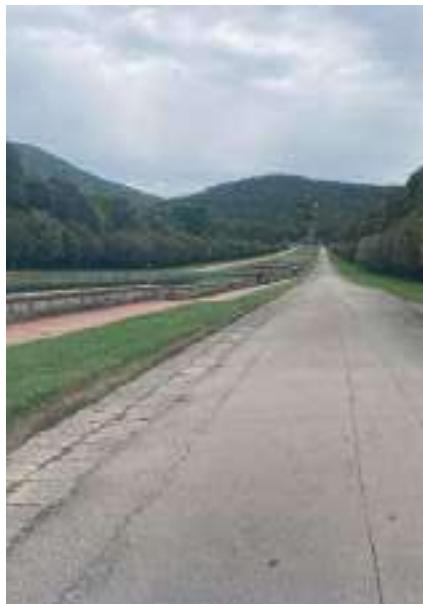
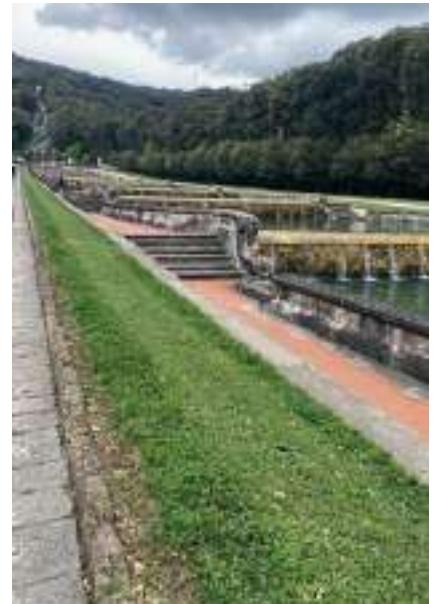
Percorso principale con pendenze non idonee per disabilità motorie
Percorso principale reso accessibile tramite servizio di navetta e golf-car
Segnaletica per il servizio di navetta e golf-car assente e/o insufficiente

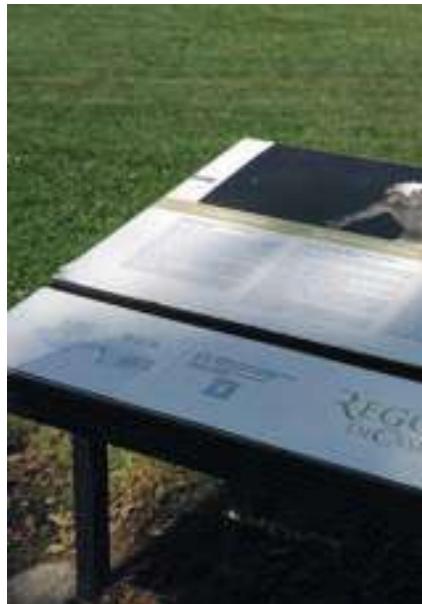
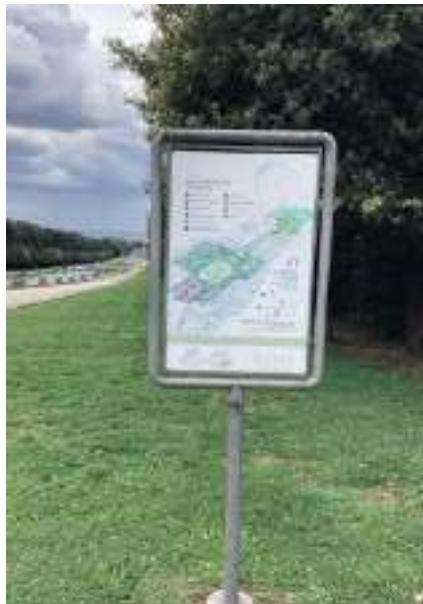
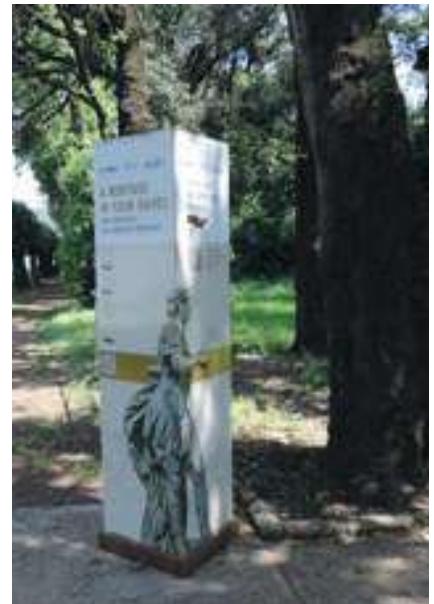
Segnaletica di orientamento e di informazione parziale e/o non idonea a tutti i tipi di utenza
Assenza di sistema di icone per informazioni sui livelli di accessibilità presenti

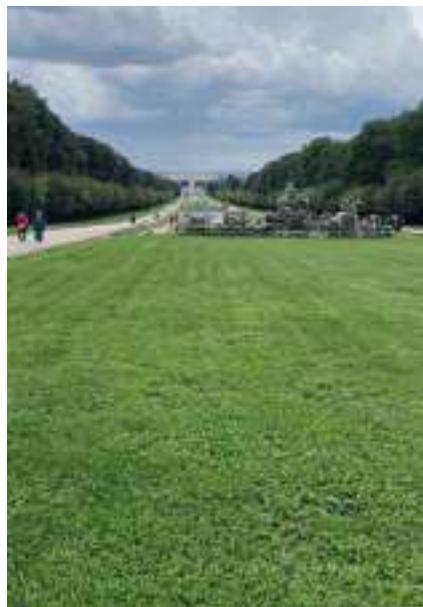
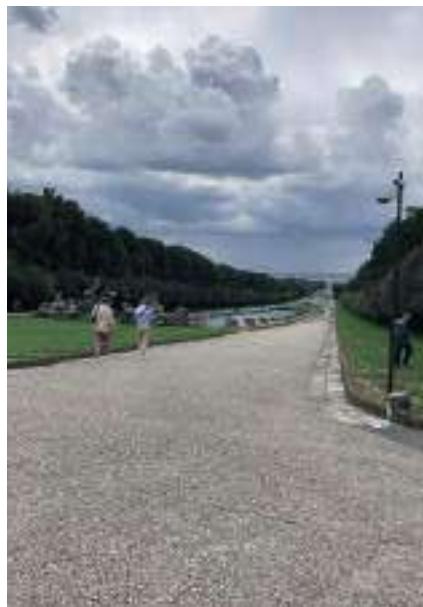
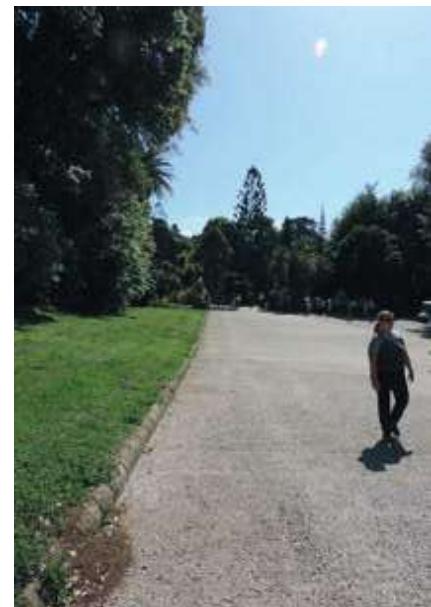
Percorso principale con pendenze non idonee per disabilità motorie
Percorso principale reso accessibile tramite servizio di navetta e golf-car
Pavimentazione accessibile con necessità di manutenzione puntuale

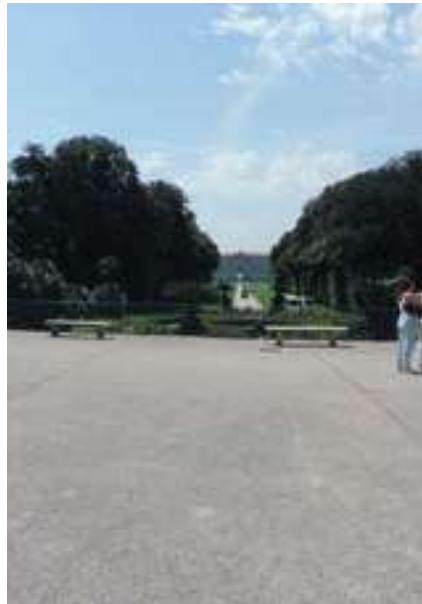
FOTO 19 - Via d'Acqua

Sistema di sedute presenti, non idonee per tutti i tipi di utenza

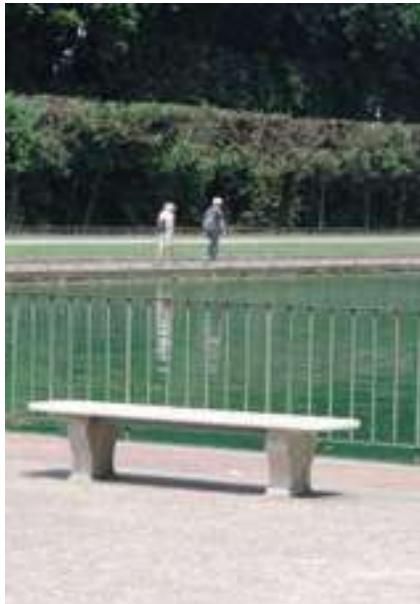
FOTO 20 - Via d'Acqua

Segnaletica di orientamento e di informazione parziale e/o non idonea a tutti i tipi di utenza

Assenza di sistema di icone per informazioni sui livelli di accessibilità presenti

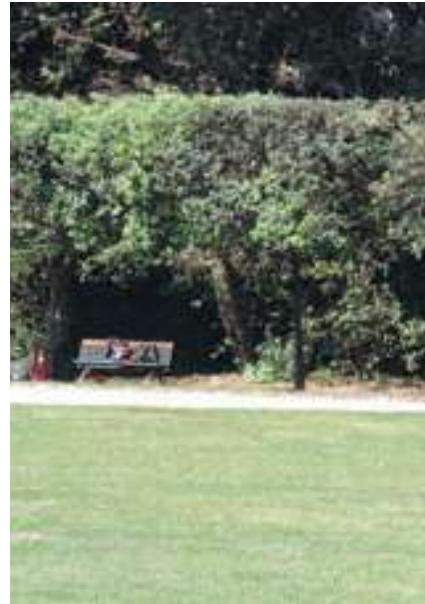
FOTO 22 - Via d'Acqua

Sistema di sedute presenti su percorsi secondari non accessibili per disabilità motorie, non idonee per tutti i tipi di utenza

Segnaletica di orientamento e di informazione parziale e/o non idonea a tutti i tipi di utenza

Assenza di sistema di icone per informazioni sui livelli di accessibilità presenti

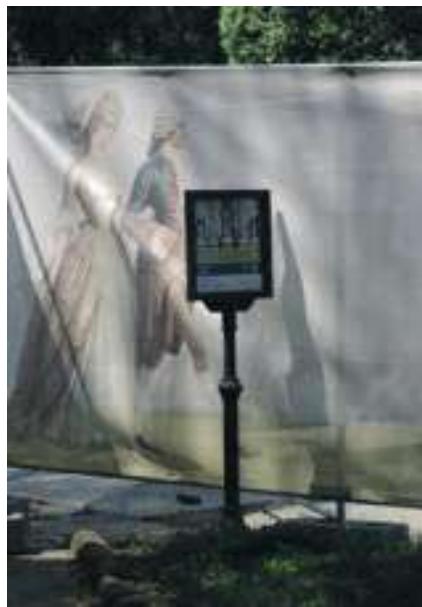
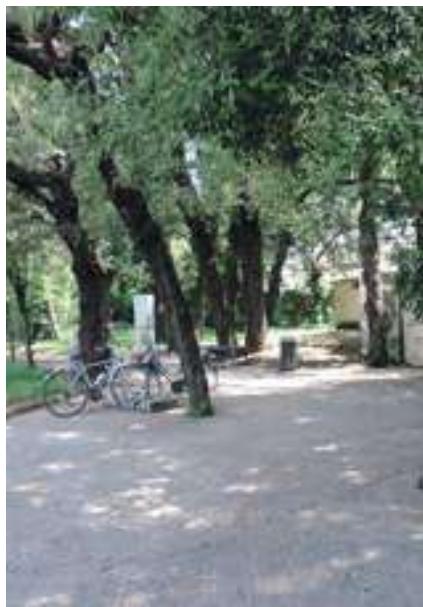
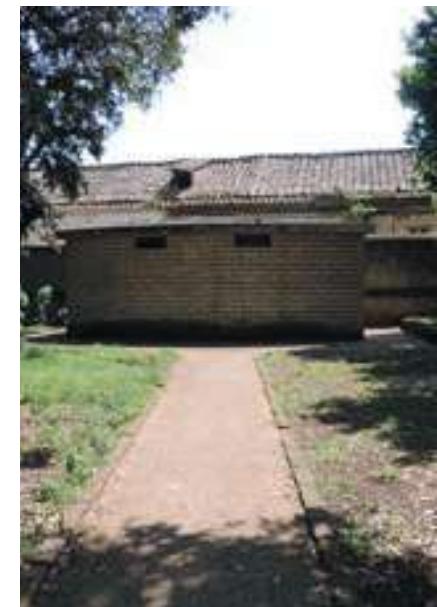
FOTO 25 - Blocco servizi
Ponte Ercole

Segnaletica di orientamento e di informazione parziale e/o non idonea a tutti i tipi di utenza
Assenza di sistema di icone per informazioni sui livelli di accessibilità presenti

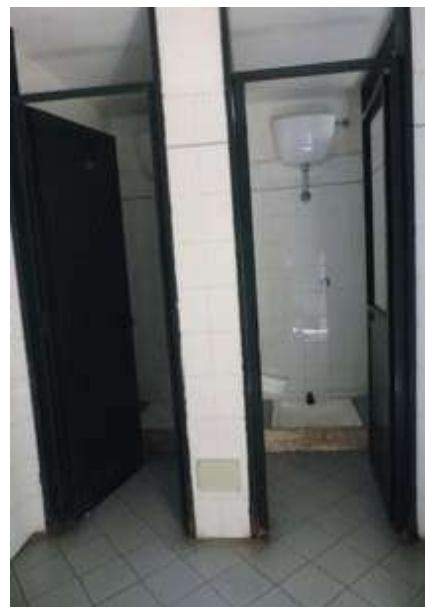
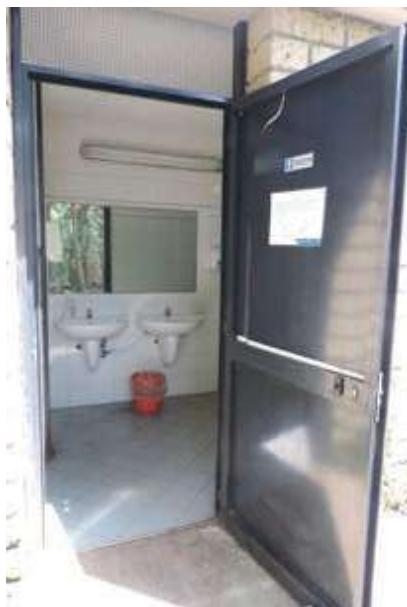
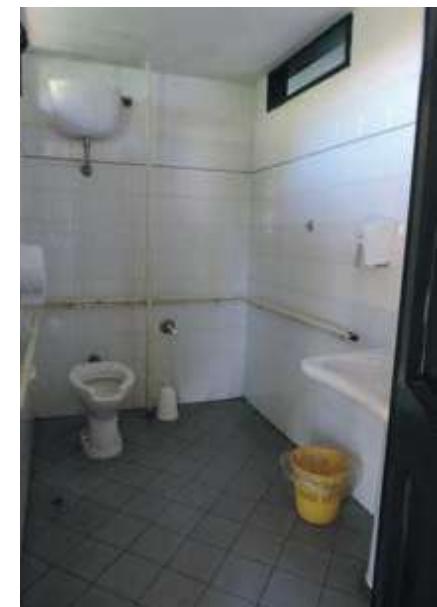
FOTO 28 - Blocco servizi
Ponte Ercole

Fasciatoio assente nel blocco servizi
Assenza di accessori di supporto
Campanello di emergenza assente
Infografica non sufficiente

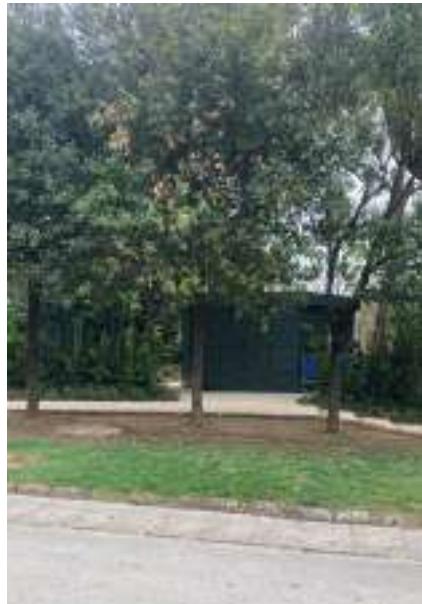
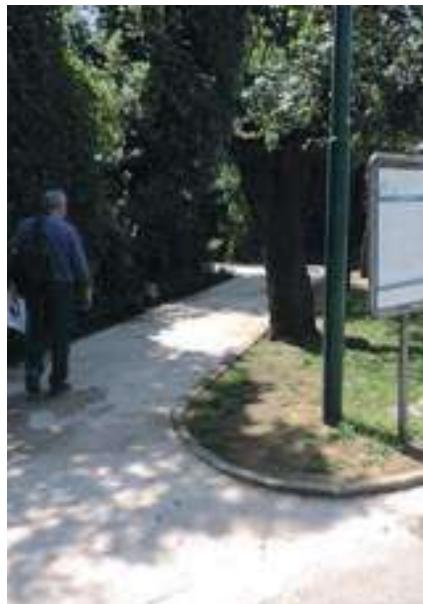
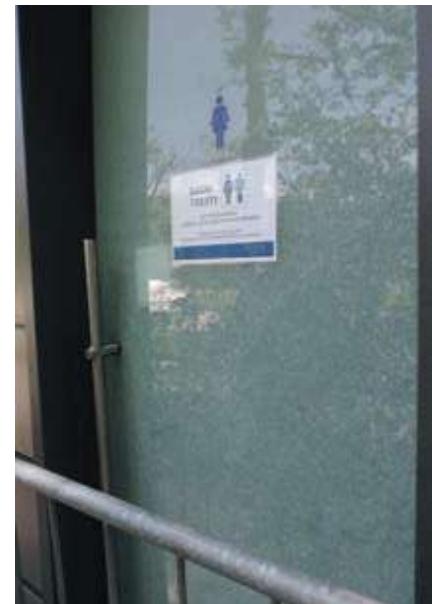
FOTO 31 - Blocco Servizi
Fontana di Eolo

Segnaletica di orientamento e di informazione parziale e/o non idonea a tutti i tipi di utenza
Assenza di sistema di icone per informazioni sui livelli di accessibilità presenti

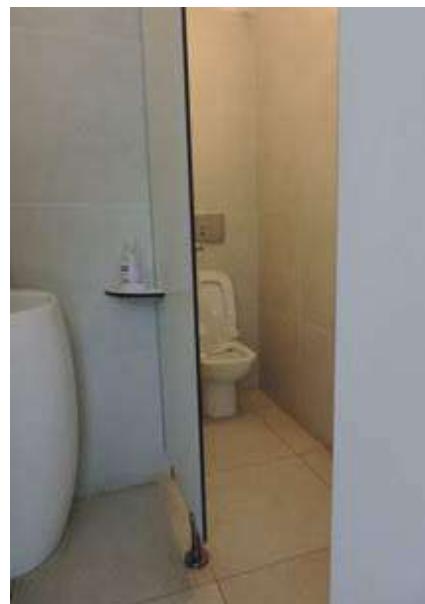
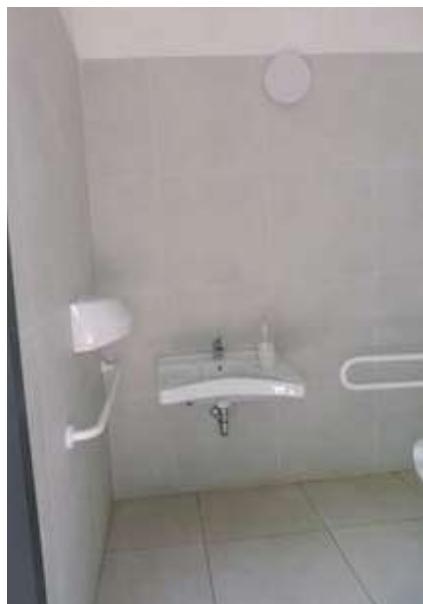
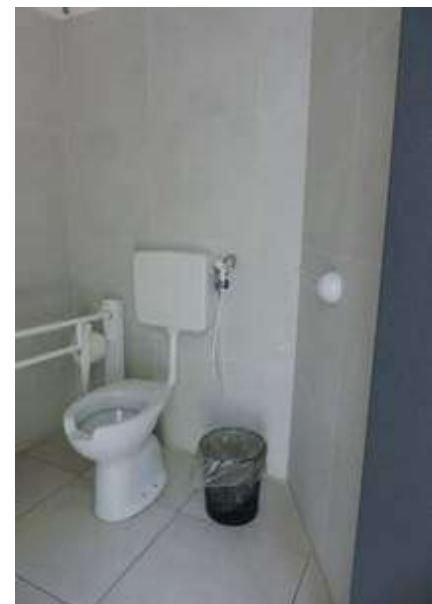
FOTO 34 - Blocco Servizi
Fontana di Eolo

Fasciatoio assente nel blocco servizi
Assenza di accessori di supporto
Campanello di emergenza assente
Infografica non sufficiente

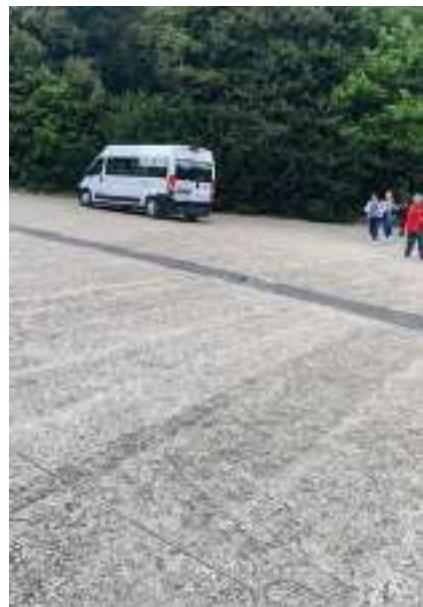
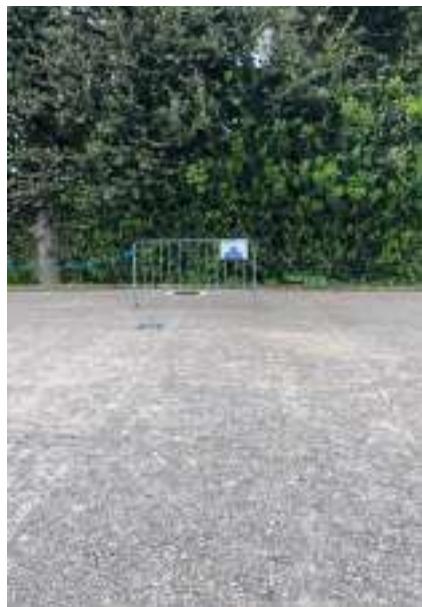
**FOTO 37 - Servizio Navetta
Fontana di Diana e Atteone**

Percorso con pendenze non idonee per disabilità motorie
Percorso principale reso accessibile tramite servizio di navetta e golf-car
Segnaletica per il servizio di navetta e golf-car assente e/o insufficiente

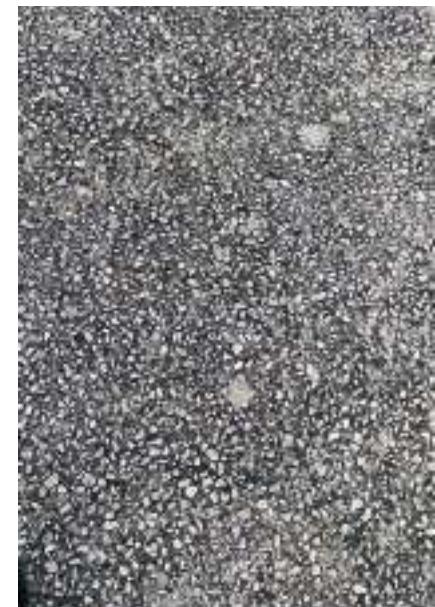
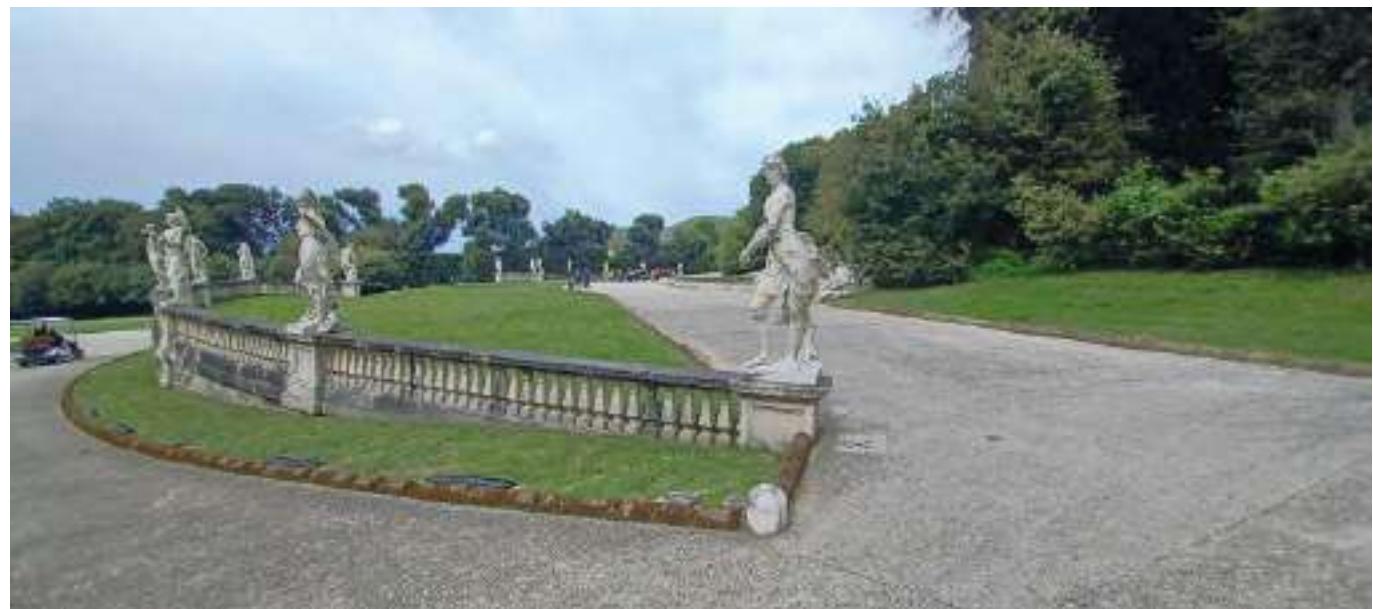
FOTO 38 - Fontana di Diana e Atteone

Percorso con pendenze non idonee per disabilità motorie
Sistema di sedute assenti e/o insufficienti
Segnaletica di orientamento e di informazione parziale e/o non idonea a tutti i tipi di utenza
Assenza di sistema di icone per informazioni sui livelli di accessibilità presenti

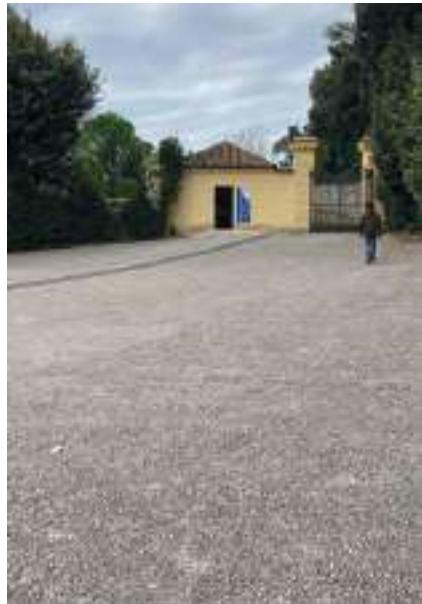
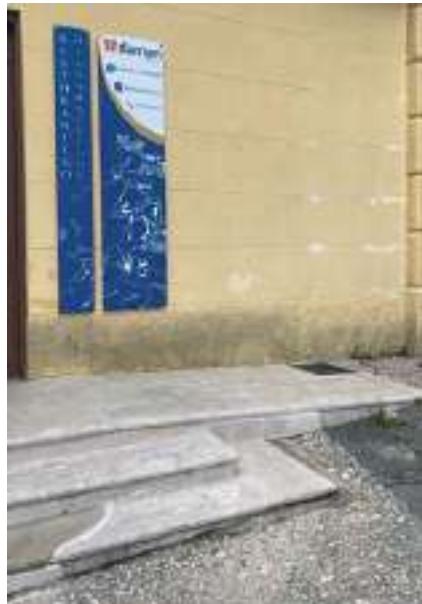
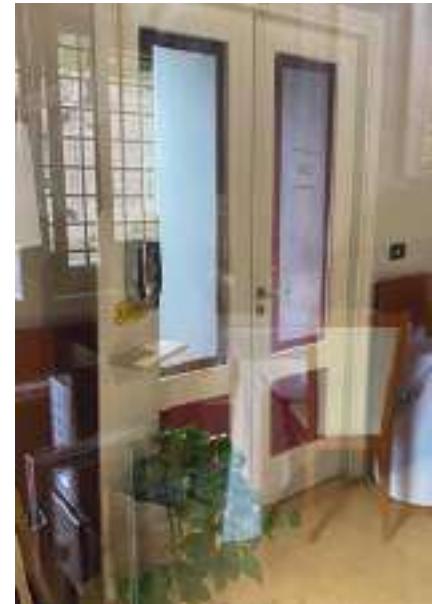
FOTO 39 - Punto Ristoro

Percorso con pendenze non idonee per disabilità motorie

Segnaletica di orientamento e di informazione parziale e/o non idonea a tutti i tipi di utenza

Assenza di sistema di icone per informazioni sui livelli di accessibilità presenti

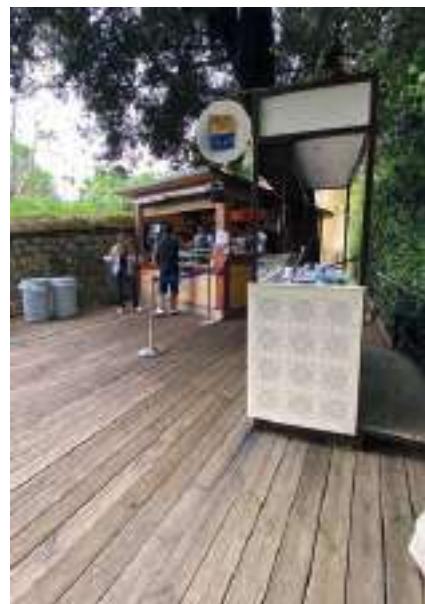
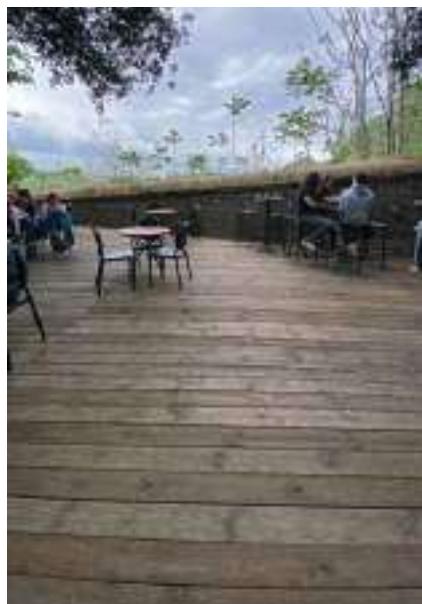
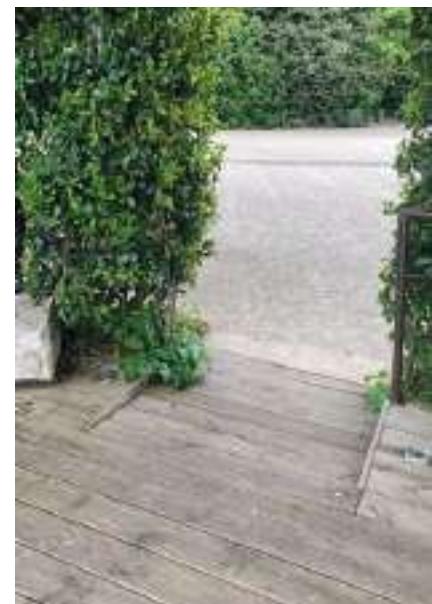
FOTO 42 - Punto Ristoro

Altezza arredi non idonei per tutti i tipi di utenza

Segnaletica di orientamento e di informazione parziale e/o non idonea a tutti i tipi di utenza

Assenza di sistema di icone per informazioni sui livelli di accessibilità presenti

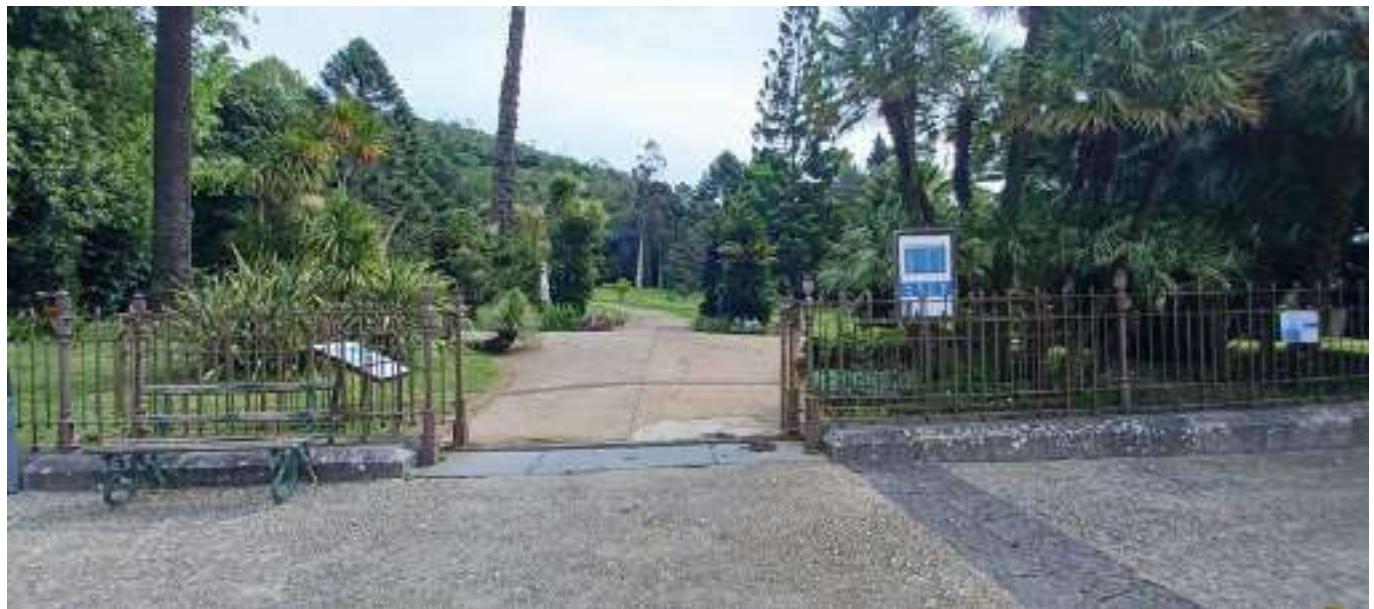
FOTO 1 - Ingresso Giardino Inglese

Percorso con pendenze non idonee per disabilità motorie

Sistema di sedute presenti, non idonee per tutti i tipi di utenza

Segnaletica di orientamento e di informazione parziale e/o non idonea a tutti i tipi di utenza

Assenza di sistema di icone per informazioni sui livelli di accessibilità presenti

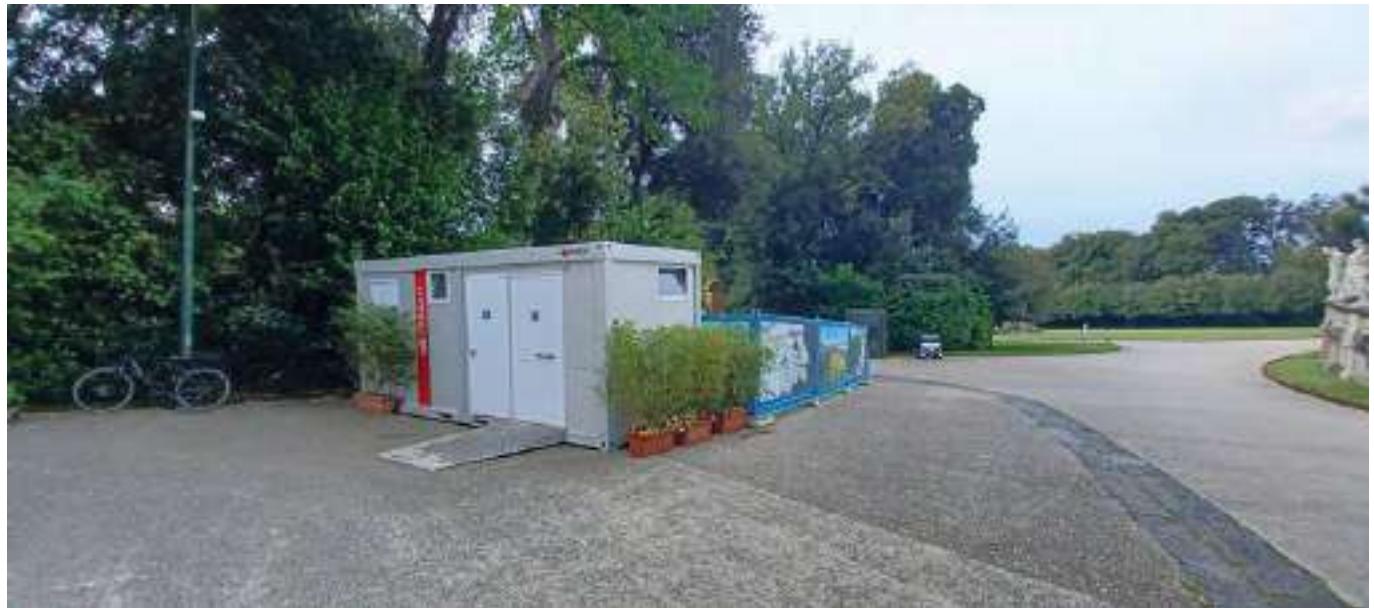
FOTO 2 - Servizi igienici

Fasciatoio assente nel blocco servizi

Assenza di accessori di supporto

Campanello di emergenza assente

Infografica non sufficiente

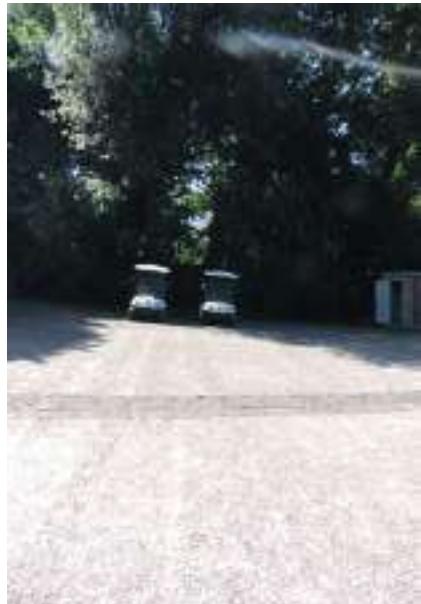
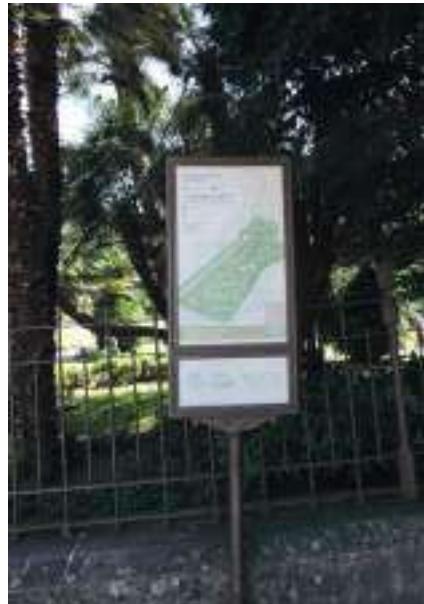
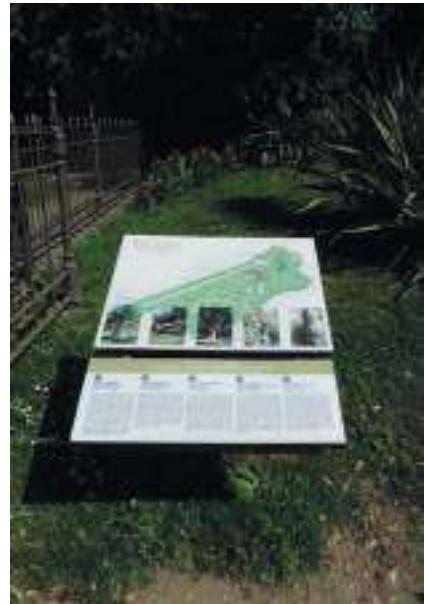
FOTO 5 - Ingresso

Percorso con pendenze non idonee per disabilità motorie

Sistema di sedute presenti, non idonee per tutti i tipi di utenza

Segnaletica di orientamento e di informazione parziale e/o non idonea a tutti i tipi di utenza

Assenza di sistema di icone per informazioni sui livelli di accessibilità presenti

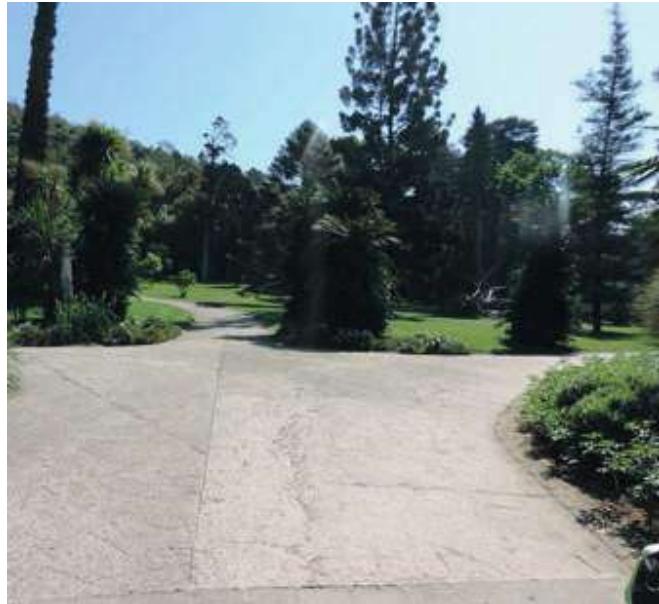
FOTO 6 - Percorsi

Percorso con pendenze non idonee per disabilità motorie

Pavimentazione accessibile con necessità di manutenzione puntuale

Sistema di sedute presenti, non idonee per tutti i tipi di utenza

Segnaletica di orientamento e di informazione parziale e/o non idonea a tutti i tipi di utenza

Assenza di sistema di icone per informazioni sui livelli di accessibilità presenti

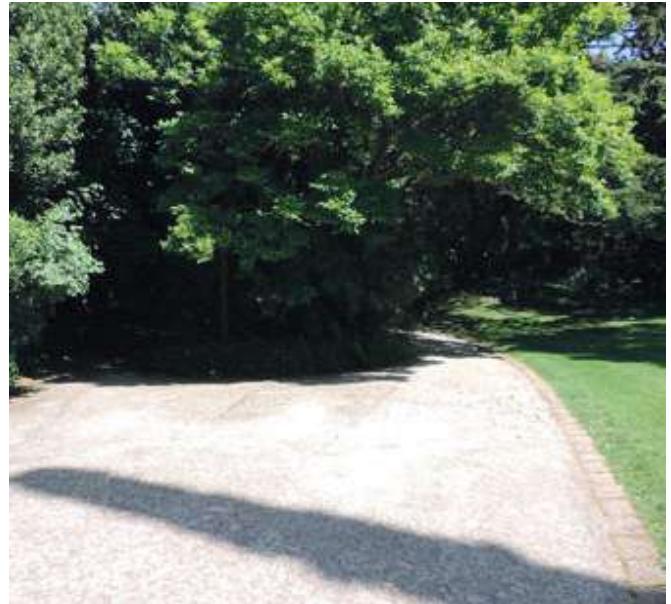
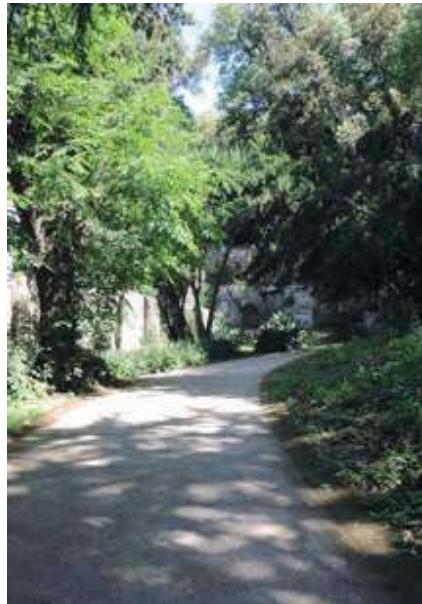
FOTO 8 - Percorsi

Percorso con pendenze non idonee per disabilità motorie
Pavimentazione accessibile con necessità di manutenzione puntuale
Sistema di sedute presenti, non idonee per tutti i tipi di utenza
Segnaletica di orientamento e di informazione parziale e/o non idonea a tutti i tipi di utenza
Assenza di sistema di icone per informazioni sui livelli di accessibilità presenti

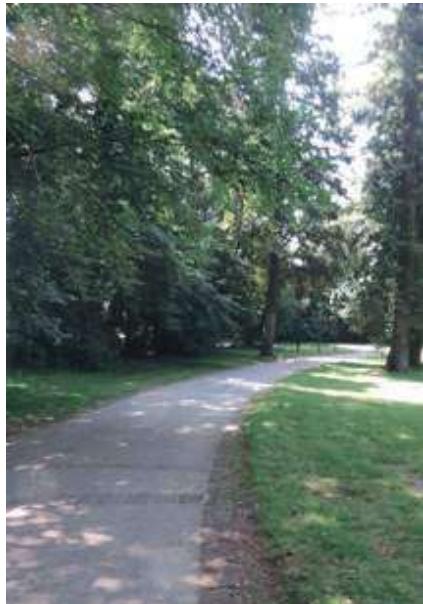
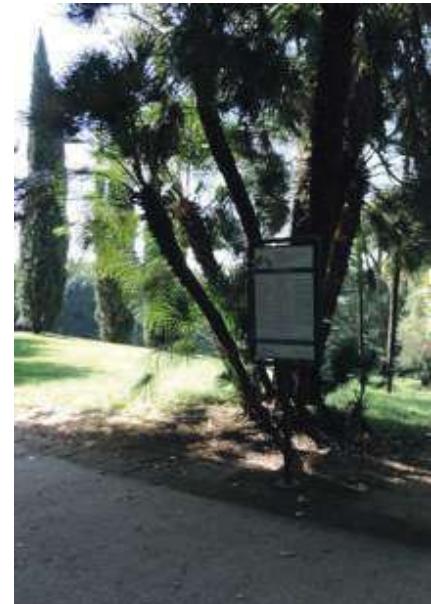
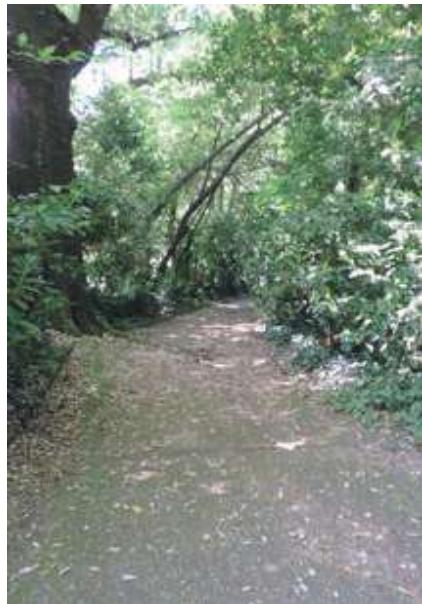
FOTO 11 - Percorsi

Percorso non accessibile a persone con disabilità motorie
Segnaletica di orientamento e di informazione parziale e/o non idonea a tutti i tipi di utenza
Assenza di sistema di icone per informazioni sui livelli di accessibilità presenti

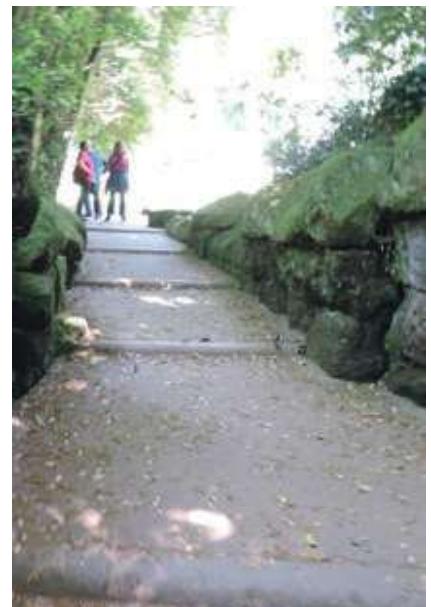
FOTO 16 - Percorsi

Percorso accessibile raggiungibile con mezzi di trasporto (golf car o sedia motorizzata), percorso interno accessibile per disabilità motorie
Presenza puntuale di ostacoli e strettoie
Consigliabile la presenza di accompagnatore

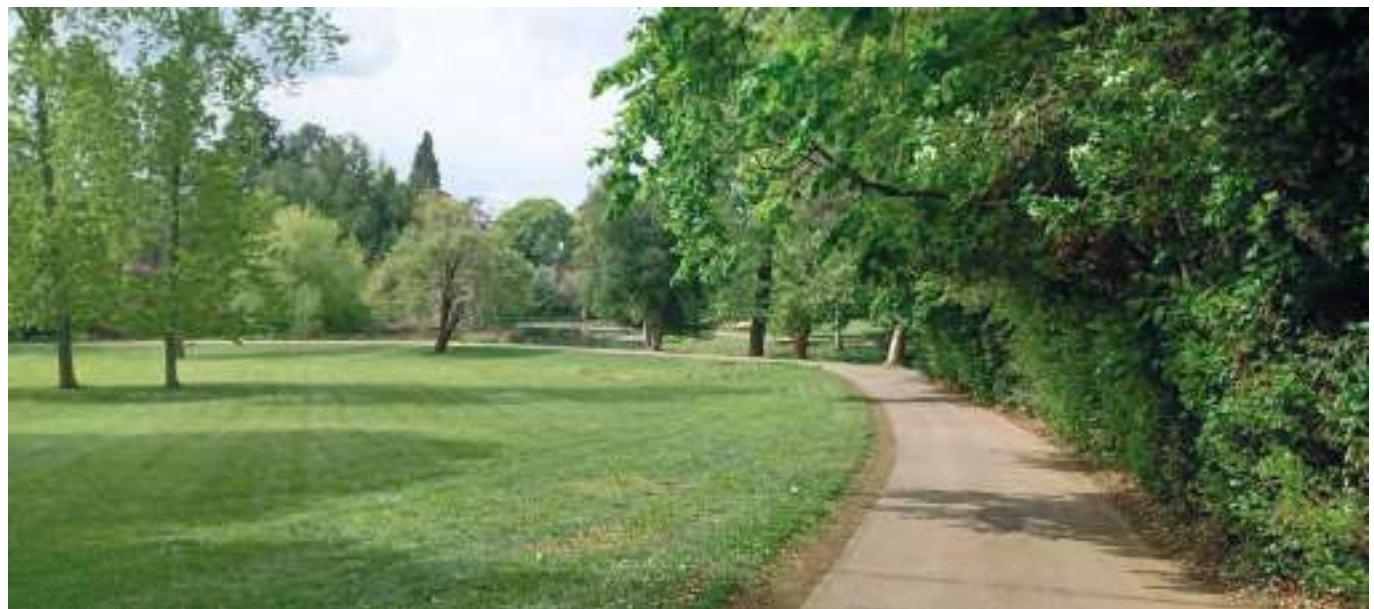
FOTO 17 - Lago dei Cigni

Percorso accessibile raggiungibile con mezzi di trasporto (golf car o sedia motorizzata)
Consigliabile la presenza di accompagnatore

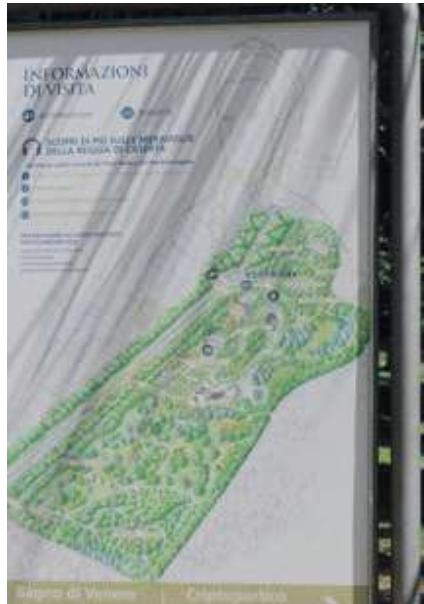
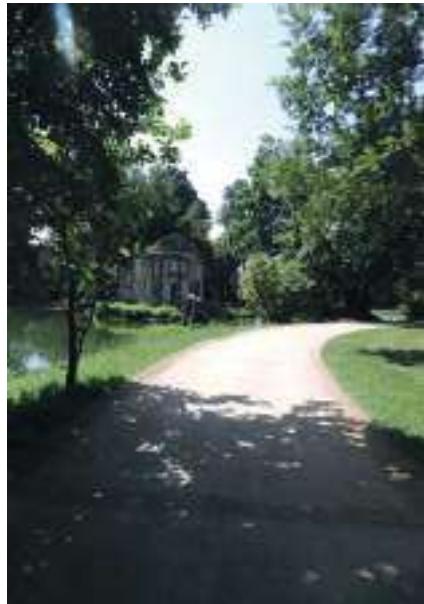
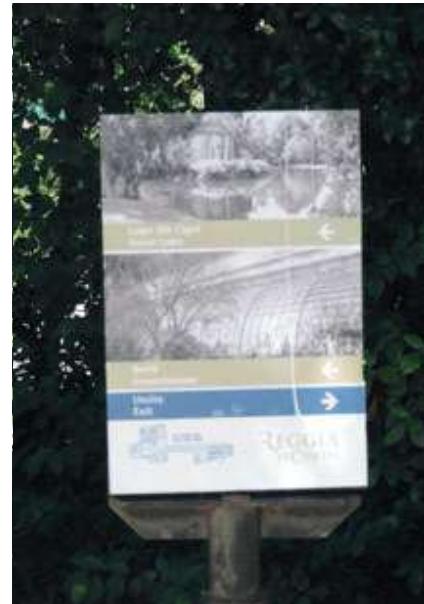
Percorso con pendenze non idonee per disabilità motorie

Segnaletica di orientamento e di informazione parziale e/o non idonea a tutti i tipi di utenza

Assenza di sistema di icone per informazioni sui livelli di accessibilità presenti

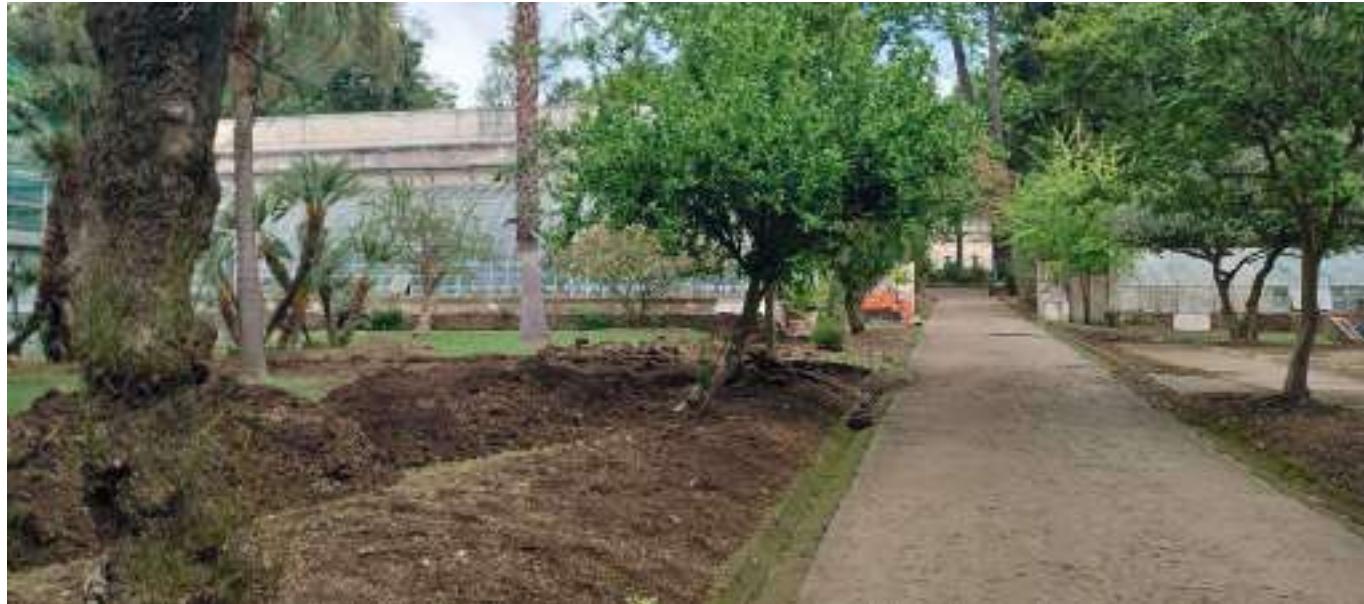
FOTO 21 - Serre

Area con percorsi accessibili ma temporaneamente interdetta per lavori in corso

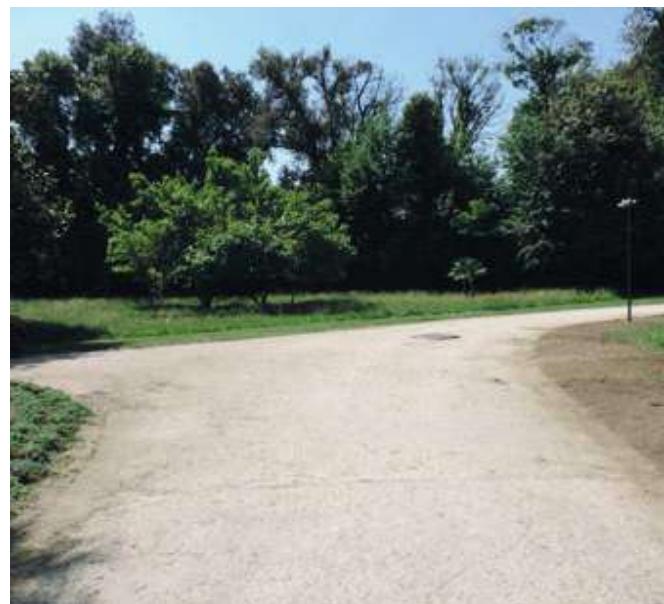
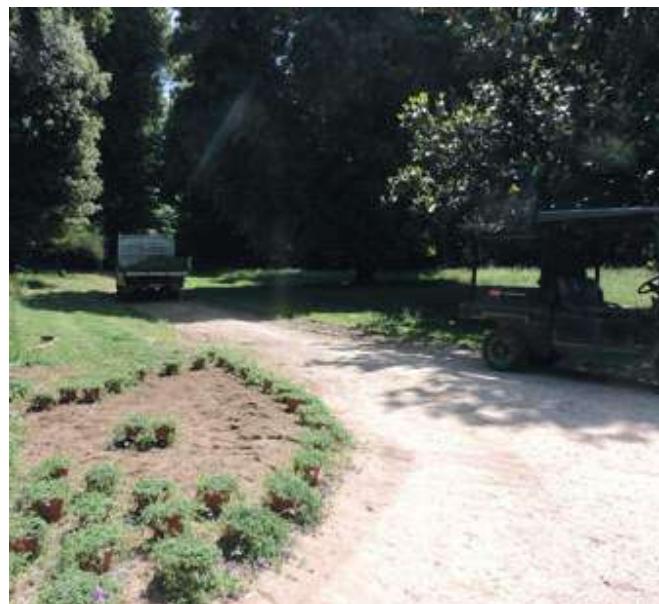
Percorsi non accessibili a persone con disabilità motorie

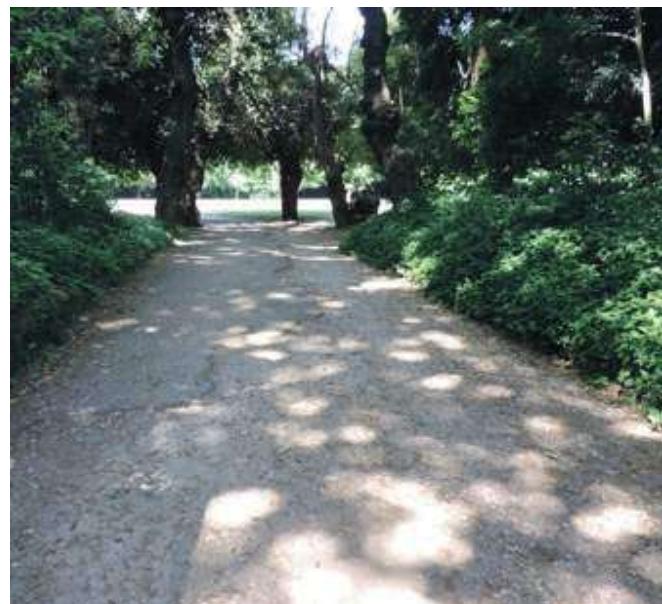
FOTO 30 – Uscita

Pavimentazione con necessità di manutenzione puntuale
Pavimentazione inaccessibile a persone con disabilità motorie

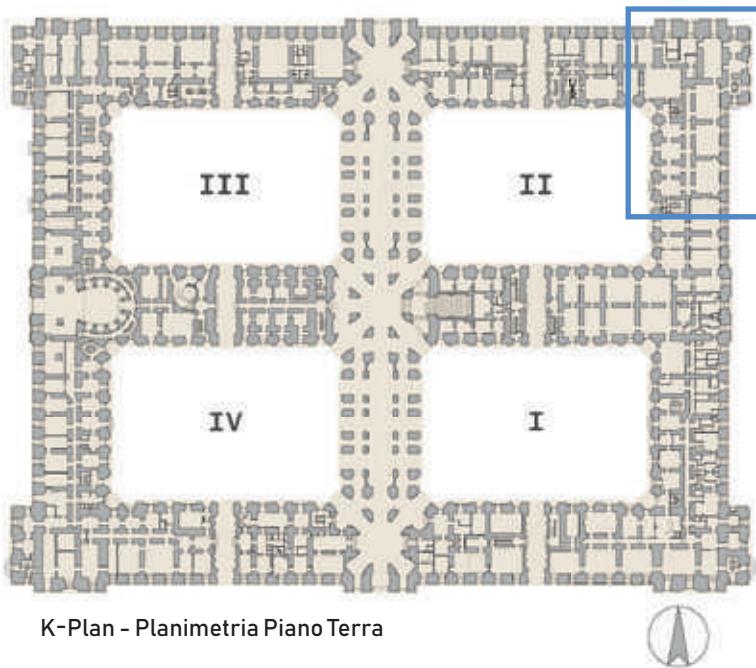
K-Plan - Pianimetria Piano Terra

Bagno per il personale al piano non accessibile per utenti con disabilità motorie;

Bagno per utenti per disabilità motorie al Piano 1° Ammezzato

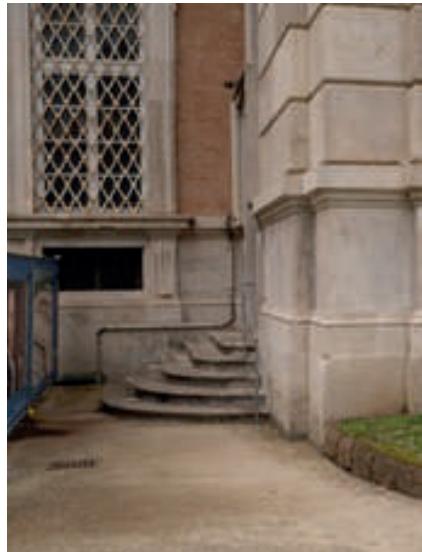
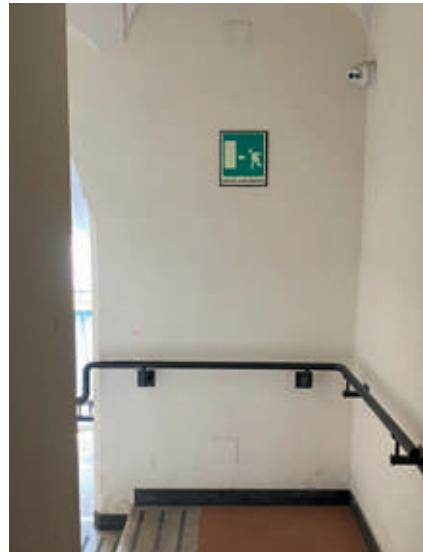
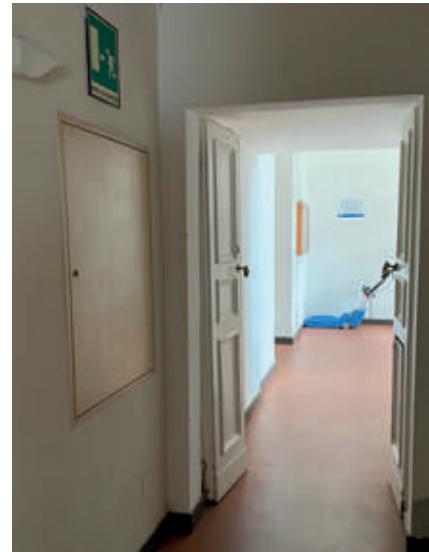
Segnaletica di orientamento e di informazione parziale e/o non idonea a tutti i tipi di utenza

Segnaletica di emergenza poco evidente

Assenza di spazi temporanei di attesa
