P.E.B.A.

Piano per l'Eliminazione delle Barriere Architettoniche e di Accessibilità

Stazione Appaltante:
REGGIA DI CASERTA

Data:
giugno 2024

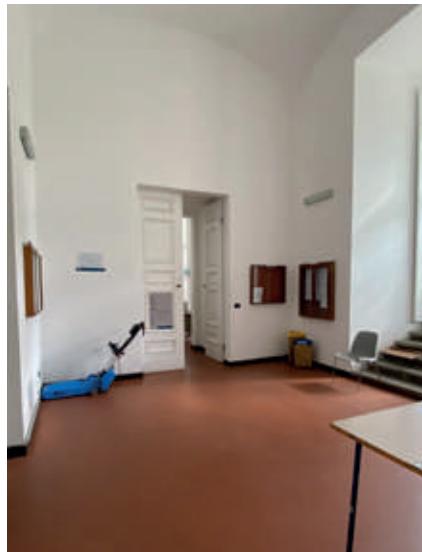
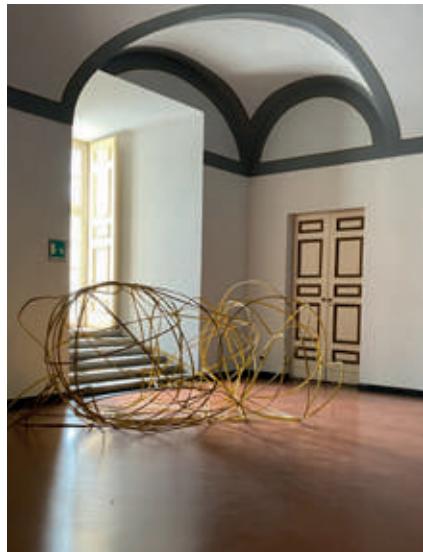
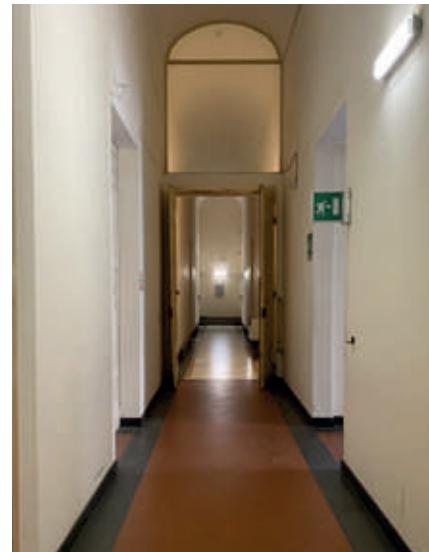
Segnaletica di orientamento e di informazione parziale e/o non idonea a tutti i tipi di utenza

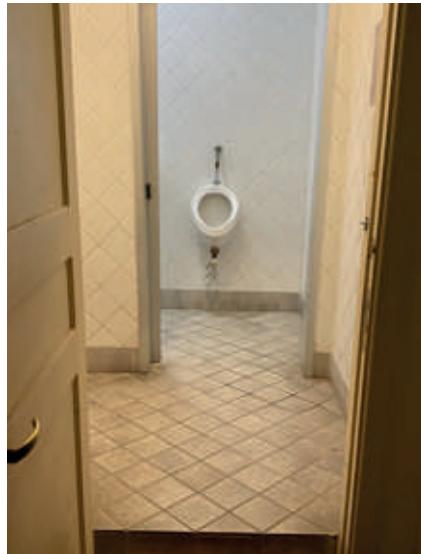
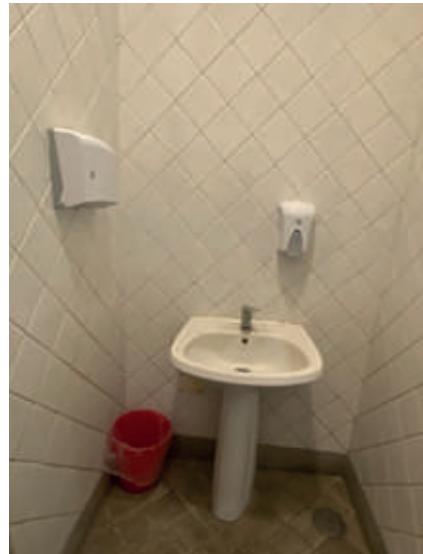
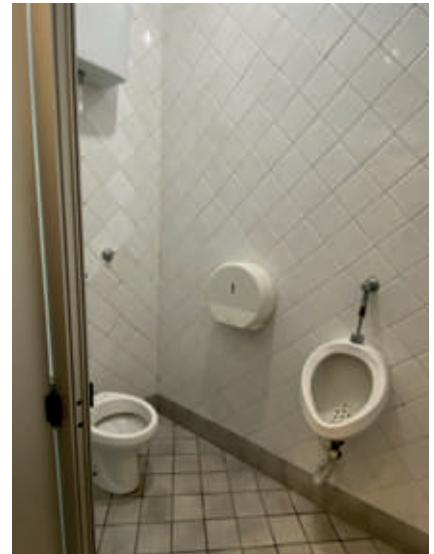
Ingresso con dislivello, non idoneo ad utenti con disabilità motorie
Assenza di un servizio igienico dedicato ad utenti con disabilità motoria
Fasciatoio assente nel blocco servizi
Assenza di accessori di supporto
Campanello di emergenza assente

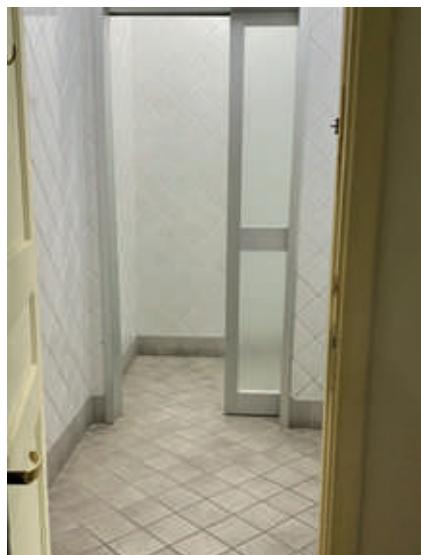
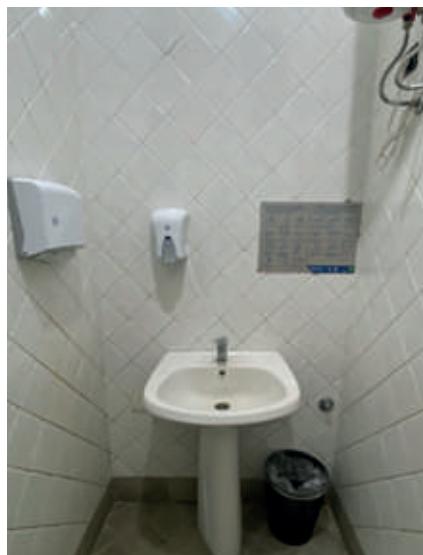
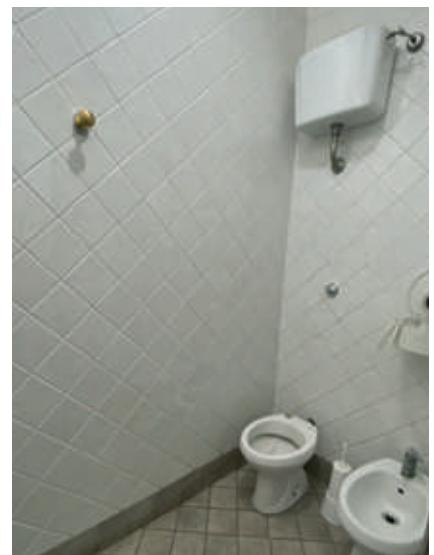
Ingresso con dislivello, non idoneo ad utenti con disabilità motorie
Assenza di un servizio igienico dedicato ad utenti con disabilità motoria
Fasciatoio assente nel blocco servizi
Assenza di accessori di supporto
Campanello di emergenza assente

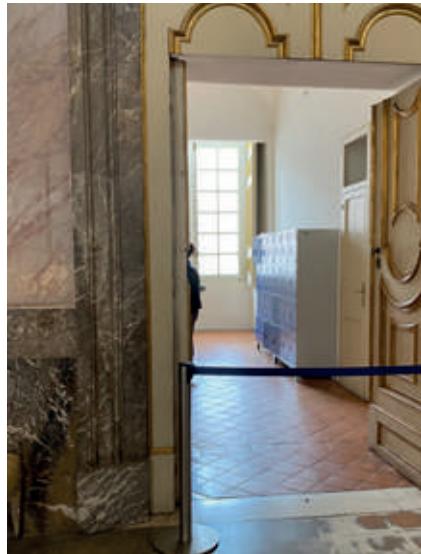
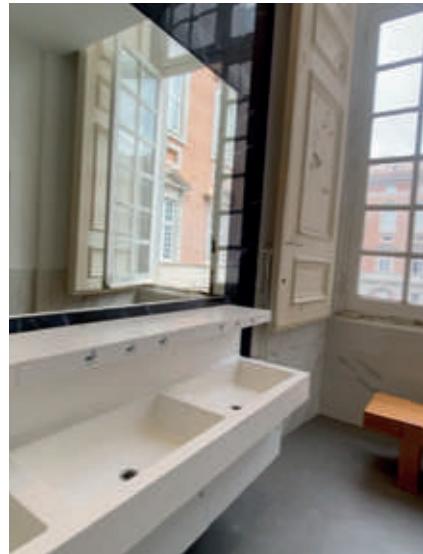
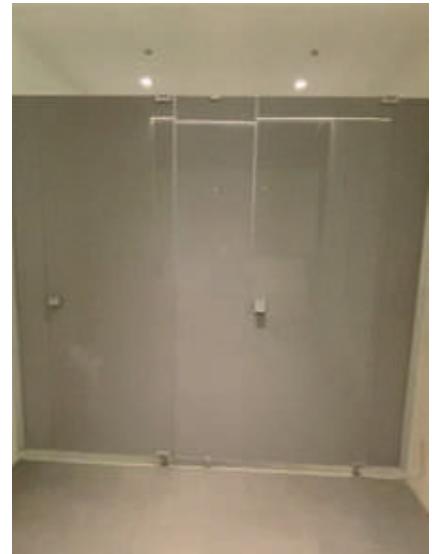
Segnaletica di orientamento e di informazione parziale e/o non idonea a tutti i tipi di utenza
Assenza di sistema di icone per informazioni sui livelli di accessibilità presenti
Segnaletica di emergenza poco evidente

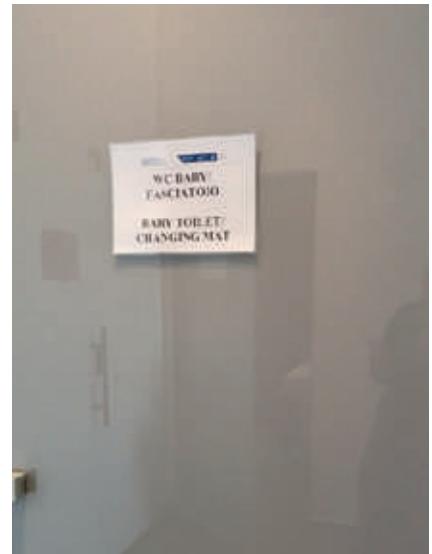
FOTO 6 – Servizi igienici

Campanello di emergenza assente

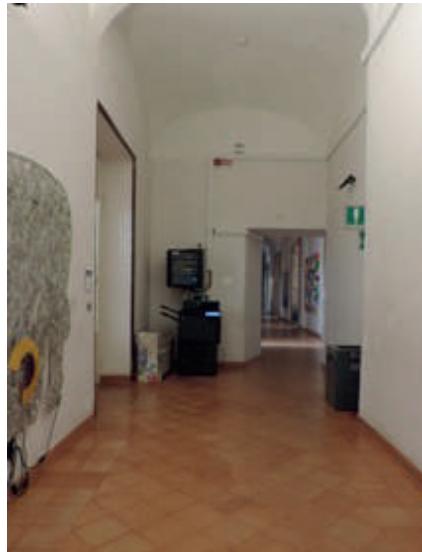
FOTO 1 – Uffici

Segnaletica di orientamento e di informazione parziale e/o non idonea a tutti i tipi di utenza

Assenza di sistema di icone per informazioni sui livelli di accessibilità presenti

Segnaletica di emergenza poco evidente

Assenza di spazi temporanei di attesa

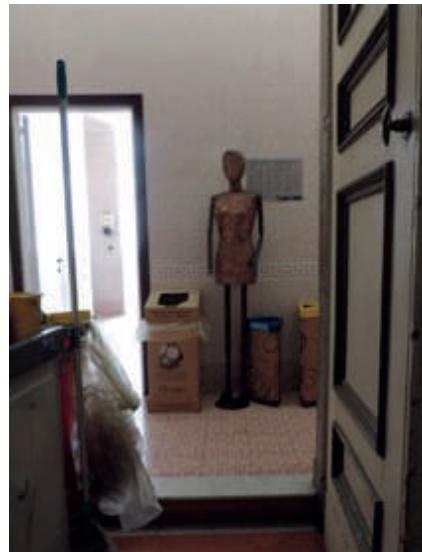
FOTO 4 – Servizi igienici

Ingresso con dislivello, non idoneo ad utenti con disabilità motorie

Assenza di un servizio igienico dedicato ad utenti con disabilità motoria

Fasciatoio assente nel blocco servizi

Assenza di accessori di supporto

Campanello di emergenza assente
